PATOLOGÍAS DE FACHADAS

OBRA: **Proyecto de restauración, puesta en valor y refuncionalización
EDIFICIO DE CORREOS SANTA FE**

PLANO: **FICHA DE PATOLOGÍAS**

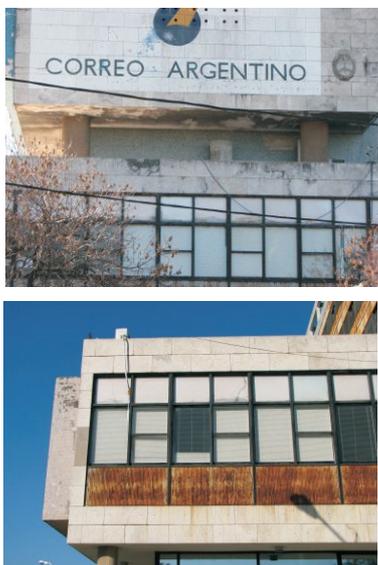
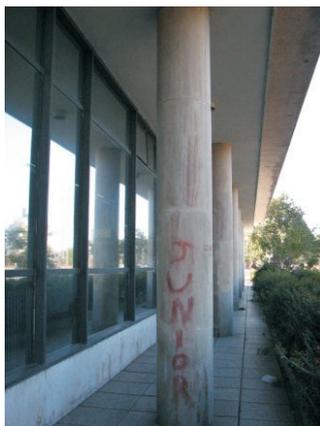
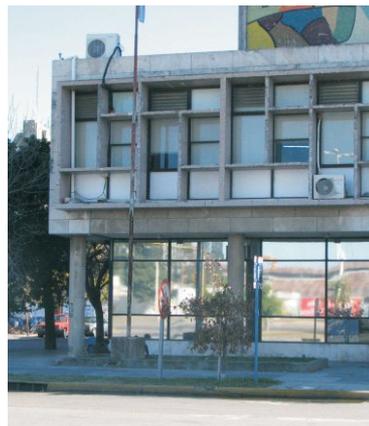
ELEMENTOS AGREGADOS [EA]

En el edificio del Correo existen algunos elementos que se han incorporado para adaptarlo a los requerimientos de uso. El mayor problema está dado por la colocación de equipos de aire acondicionado individual con sus respectivos desagües, así como la presencia de pintadas de logos en los laterales de la placa y la colocación de películas de protección solar en los vidrios; todos elementos que no se corresponden con el estado original del edificio y producen una alteración del carácter e imagen del mismo.

Asimismo deben mencionarse acciones de mantenimiento incorrectas, tal como la reposición de placas pétreas en las columnas ubicadas sobre 27 de Febrero y Mendoza que no armonizan con el original; así como acciones que provienen del vandalismo como la presencia de grafittis.

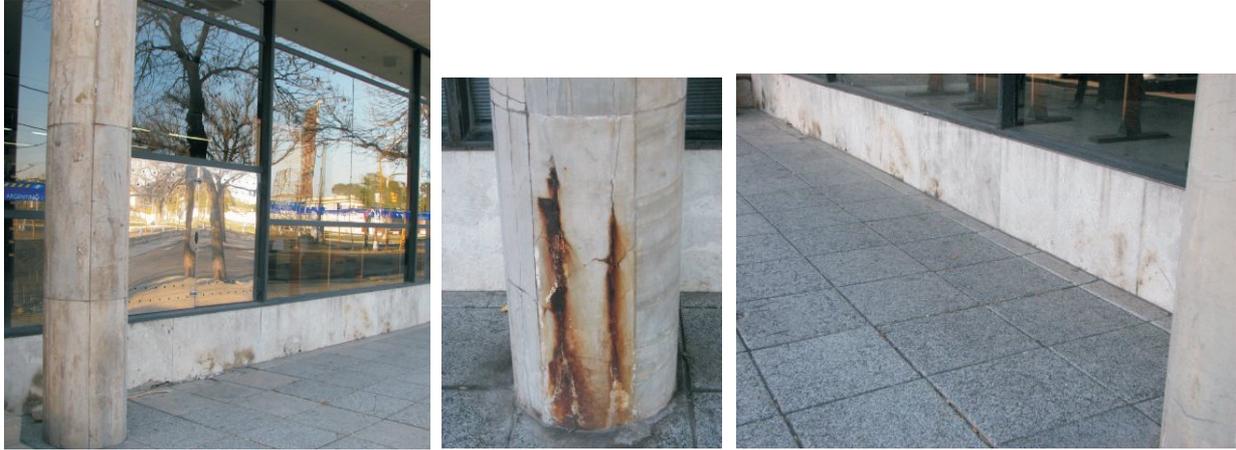
HUMEDAD POR CAPILARIDAD [HC]

En el edificio existen algunas zonas en donde se ha verificado la presencia de humedad por capilaridad, proveniente posiblemente del agua de los desagües pluviales. Esta presencia de agua no es muy notoria desde el exterior ya que en los zócalos de planta baja se encuentran las placas de revestimiento que ocultan la mayor evidencia de la patología.

No obstante, probablemente el muro esté sufriendo la presencia de agua junto a las placas que muestran manchas blanquecinas producidas por la acción de la humedad sobre los carbonatos de calcio, así como manchas oscuras que indican formación de hongos y verdín por presencia de humedad.

Asimismo en los sectores inferiores de las columnas ubicadas en la fachada sur es notoria la oxidación de las barras posiblemente derivadas de la absorción de agua del terreno.

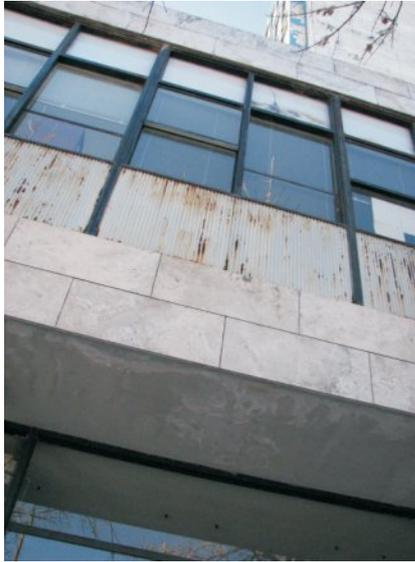
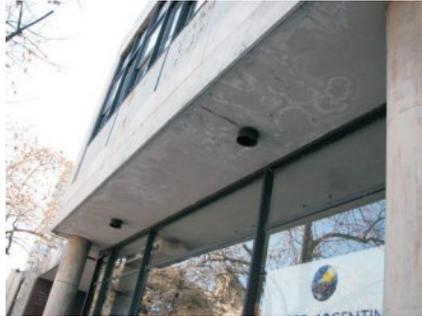
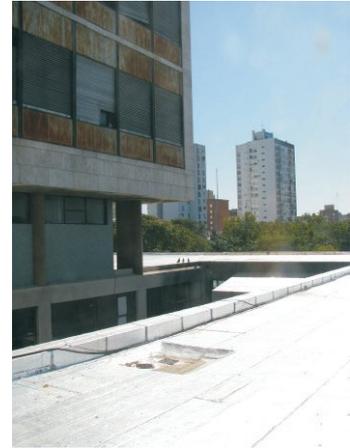
HUMEDAD POR FILTRACION [HF]

En el caso de las cubiertas se observa que las mismas han sido intervenidas con colocación de membranas para resolver la filtración de agua. La membrana no solo se constituye en una posible amenaza sobre la materialidad del edificio, sino que se trata de un componente que impacta negativamente en la visualización y valorización del edificio, degradando la quinta fachada. Esta situación debe ser tenida especialmente en cuenta en el nivel del segundo piso en donde existen visuales.

En relación a las placas de revestimiento el ingreso de agua por las uniones hace que las mismas pierdan adherencia con el soporte generando desplazamientos y falta de plomo.

Otra de las situaciones críticas de ingreso de agua se da en las columnas exteriores de planta baja (particularmente en la fachada sur), en donde las dilataciones y contracciones de las placas de revestimiento han generado aperturas en el material que facilita el ingreso de agua al interior de la columna. Los hierros de la misma, al estar en contacto con el agua se oxidan, aumentando el volumen y ejerciendo presión sobre las placas que se deterioran aún más con grietas y fisuras de importancia.

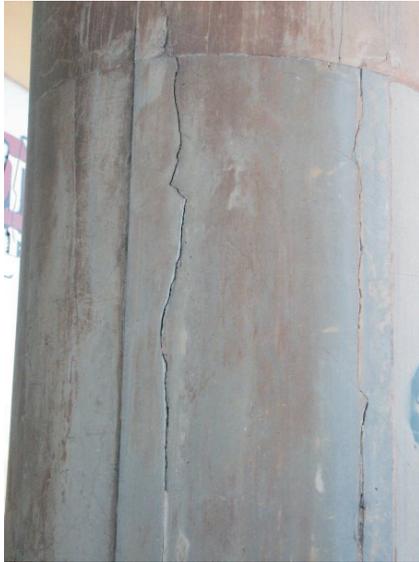
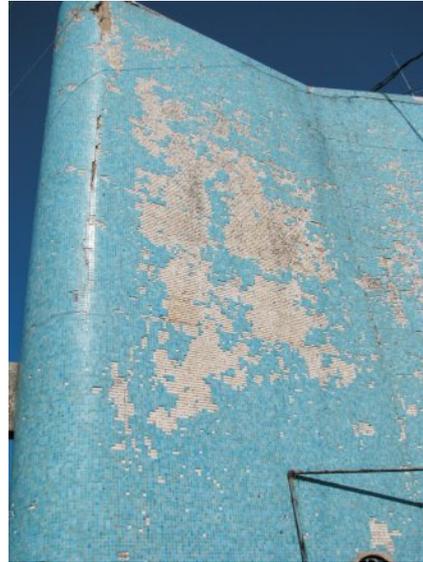
GRIETAS Y FISURAS [GF]

En el Correo se verifican grietas y fisuras en las placas de revestimiento así como en algunos sectores recubiertos por las venecitas.

Las fisuras y/o grietas en placas puede deberse a los cambios de las temperaturas que generan dilatación y contracción del material, así como por movimientos de la estructura o del muro que le hace de soporte. Se aconseja una revisión caso por caso de las piezas que presenten dicha patología, a fin de verificar si no ha provocado alteraciones en la adherencia del ligante.

Para el caso de las grietas que se verifican en los muros que presentan recubrimiento de mosaico veneciano, sobre todo en el volumen del tanque de agua en terraza de remate, la patología proviene de las contracciones del muro, posibles filtraciones de agua y el envejecimiento del revoque sobre el cual se asientan las piezas. En este caso, la patología deberá ser tenida en cuenta al momento de la intervención.

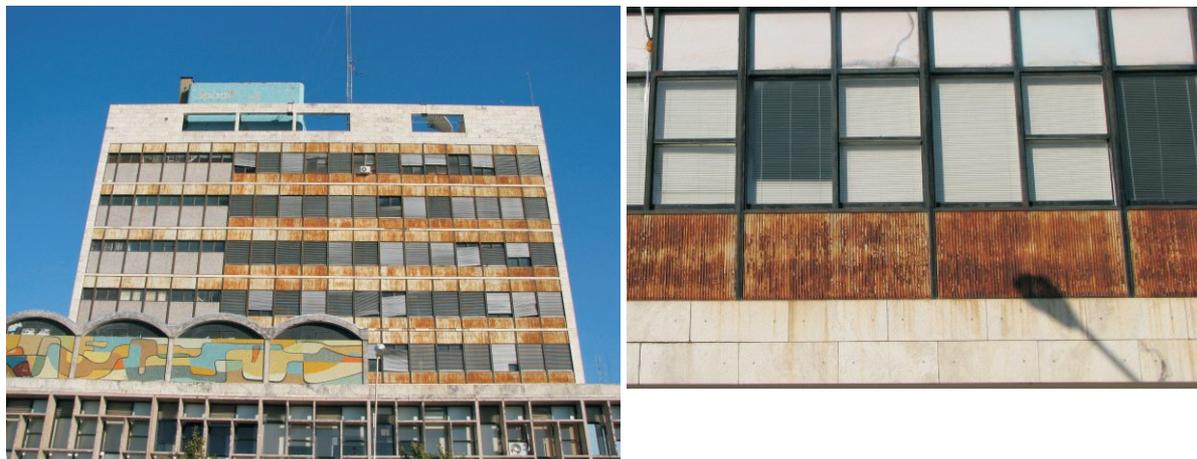
OXIDACIÓN Y CORROSION [OX]

En el edificio hay dos elementos que han sufrido procesos de oxidación y corrosión.

Las carpinterías de chapa plegada que constituyen la totalidad de las aberturas, y las chapas acanaladas utilizadas como cerramiento en el basamento de las aberturas de la fachada Este.

Las chapas de la fachada Este poseen un avanzado estado de oxidación. Las chapas de la fachada sur presentan oxidación pero su pintura se ha mantenido en un alto porcentaje, con lo que se infiere que la corrosión se debe a la pérdida de la capa protectora de pintura, debido a la acción del sol.

Para el caso de la chapa acanalada, se verifica que el deterioro se produce desde afuera hacia adentro. Se observa un alto grado de daño en la superficie externa, consecuencia de la falta de mantenimiento. La pérdida de resistencia de la capa de pintura que hace de protección deja expuesta la chapa que al entrar en contacto con los agentes climáticos se oxida.

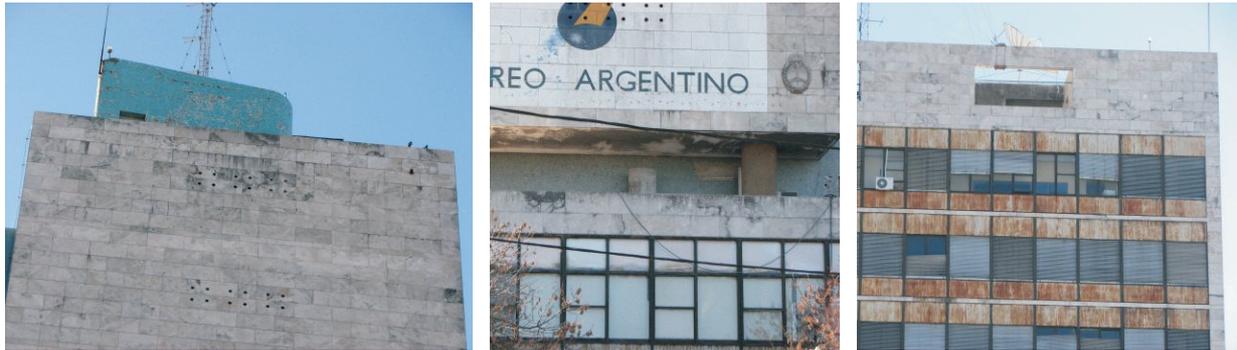
SUCIEDAD [S]

Las manchas negras presentes sobre todo en las placas de revestimiento de la fachada sur, constituyen un tipo de deterioro que puede alterar el estado del material acentuando el efecto de variaciones térmicas y acelerando el fenómeno de exfoliación de los estratos superficiales.

En el edificio se observa suciedad en todos los paramentos exteriores en general, con mayor concentración en determinados sectores que se corresponden con superficies que poseen revestimiento de placas de travertino y/o dolomita. Esto se debe a las características del material que presenta porosidad en la superficie.

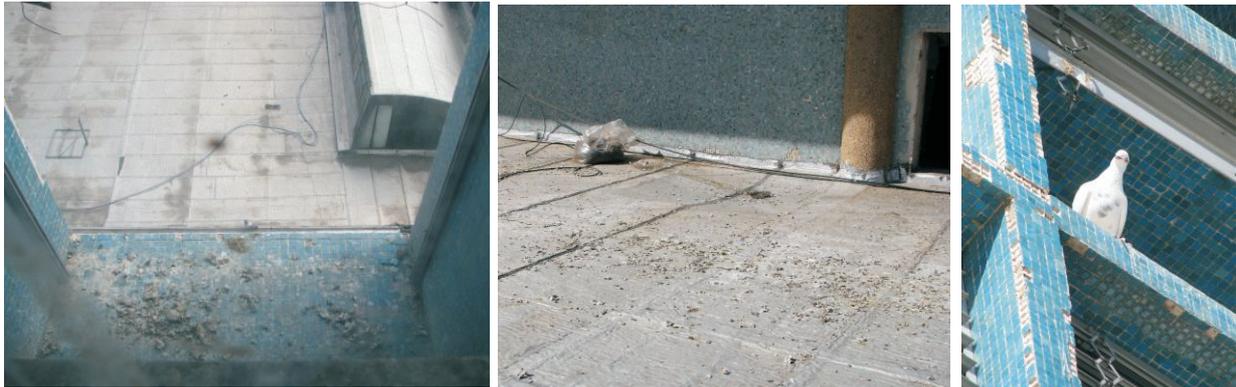
DETRITO DE PALOMA [DP]

En el edificio del Correo, esta patología se hace presente con mayor claridad sobre la fachada oeste así como en las cavidades de ventanas protegidas que se encuentran en la fachada sur por detrás del muro. La morfología del brisse-soleil colabora a que la paloma se pose produciendo las ya mencionadas suciedades.

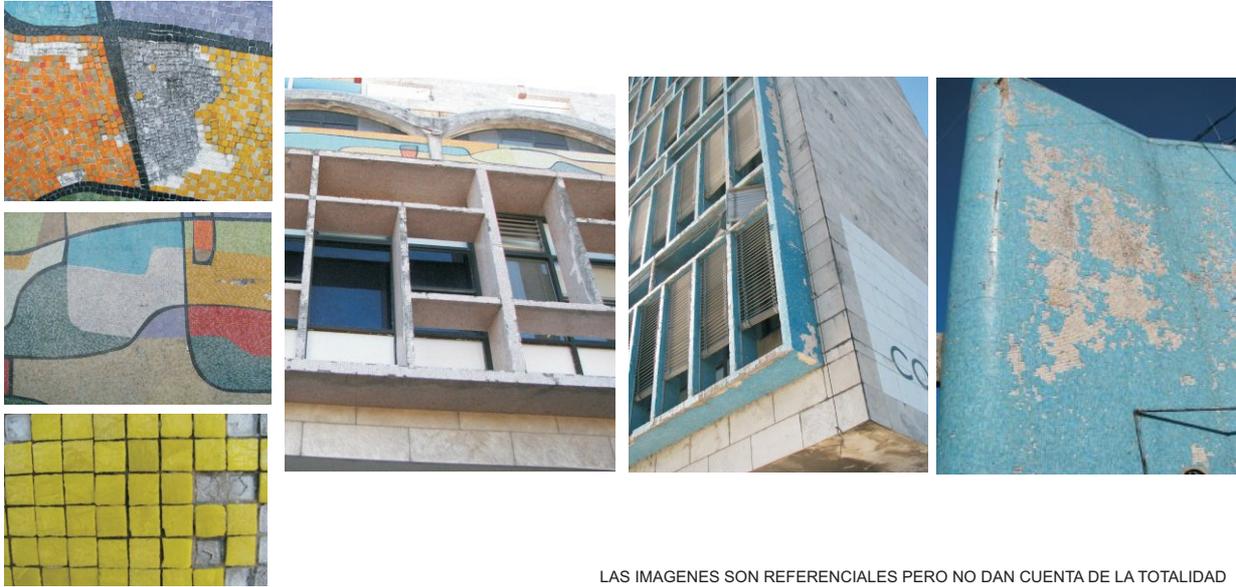
FALTANTE DE REVESTIMIENTO MOSAICO TIPO VENECIANO [FRV]

Se observa un alto grado de deterioro del revestimiento, con desprendimiento de las piezas de venecitas sobre todo en las superficies frontales, es decir en donde la superficie de soporte es más delgada y expuesta.

De una primera observación se deduce que la mezcla de adherencia posee un alto porcentaje de cal. Con el paso del tiempo la mezcla se ve afectada por un proceso de resecamiento del material de adherencia, que produce el desprendimiento de la pieza que posee una base pulida de poca adherencia.

La fachada más afectada es la Oeste, que en su desarrollo presenta grandes lagunas y faltantes de material. Asimismo se observa en las superficies orientadas al sur, mayores deterioros que en aquellas orientadas al norte, debido a la mayor exposición a los agentes atmosféricos de presión de viento y lluvia.

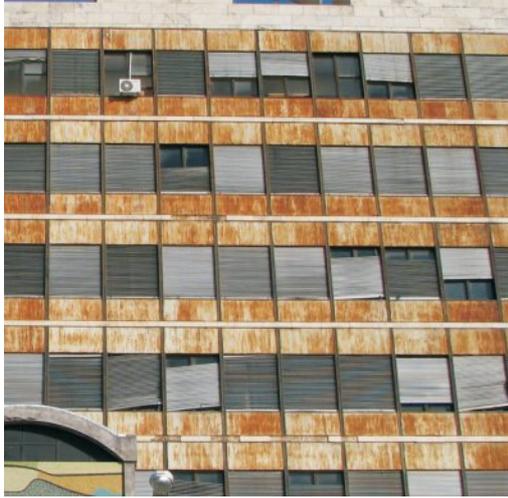
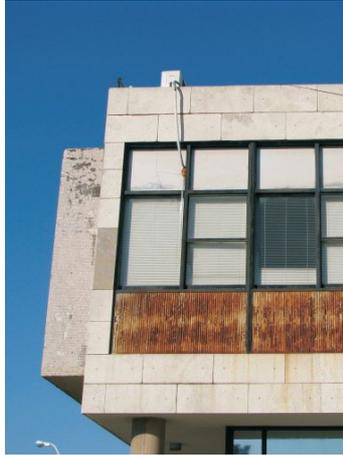
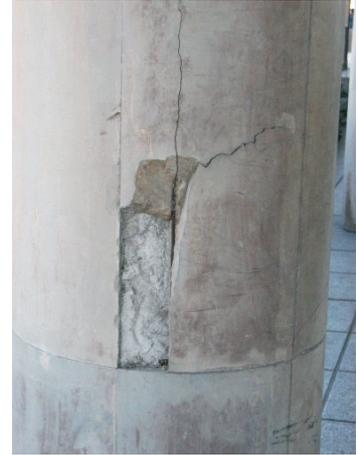
DETERIORO PLACAS DE REVESTIMIENTO [DPR]

Los deterioros comprenden falta de adherencia de plomo de placas, así como faltantes de determinados sectores.

La causa principal de los faltantes y porosidades es la presencia de los agentes atmosféricos (lluvia ácida, viento, etc.) y la acción de agentes mecánicos (golpes accidentales) facilitada por la ubicación de las placas en el edificio (generalmente ocurre en sectores bajos accesible).

Por su parte, los desprendimientos o movimientos y falta de aplome de las placas se debe al ingreso de agua, generalmente por las uniones entre placas que repercute sobre el sistema de anclaje de las mismas.

En el basamento de las fachadas norte y sur se observan tornillos de anclaje de las placas que hablan de problemas de falta de adherencia que han sido intervenidos a fin de evitar caídas y pérdidas de material.

Los faltantes se observan en los sectores más bajos, con presencia de reposiciones que no se integran con el original, mientras que los sectores más altos presentan casos de desprendimientos y falta de aplome.

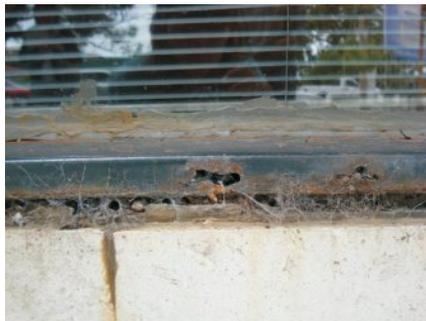
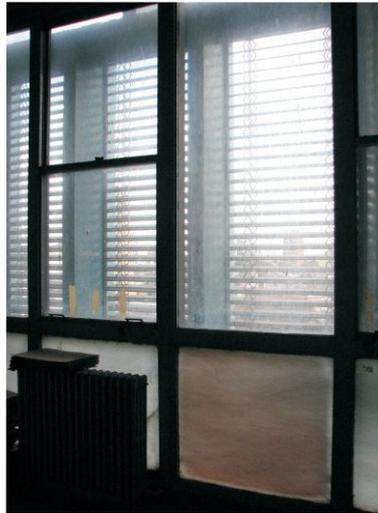
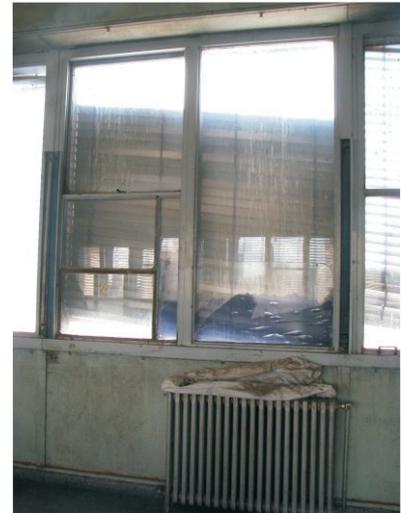
DETERIORO DE ABERTURAS [DA]

Los deterioros de las aberturas, realizadas en chapa plegada, se relacionan con la presencia de oxidación de las piezas componentes así como por la presencia de problemas relacionados con los accionamientos de cierre (corredera, etc.) y los vidrios.

Es posible distinguir una situación particular para aquellas aberturas ubicadas en planta baja, en donde por un lado se detecta un deterioro estructural producido por la humedad ascendente que produce un daño desde adentro hacia afuera, mientras que por otro se observa un deterioro general producido por la falta de protección del metal, el envejecimiento de masillas y la exposición a los agentes climáticos. Esta última situación es la que se verifica prácticamente en la totalidad de las aberturas metálicas.

Asimismo, si bien con menor grado de presencia, se observan problemas en los sistemas de cierre y accionamiento de algunas aberturas, así como roturas de vidrios o bien vidrios que han sido afectados por el pegado de láminas para oscurecimiento interior, que como tal desvirtúan la imagen original del edificio así como las relaciones espaciales interior-exterior propias de la arquitectura moderna.

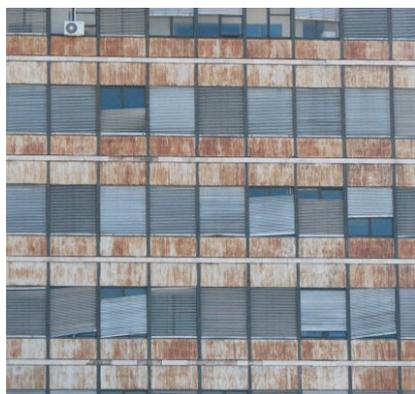
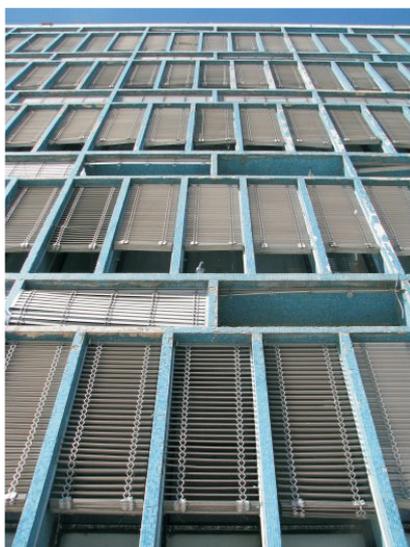
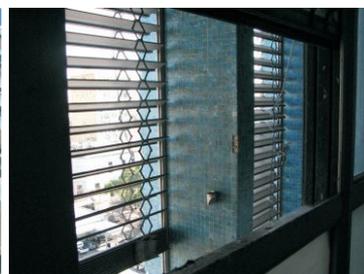
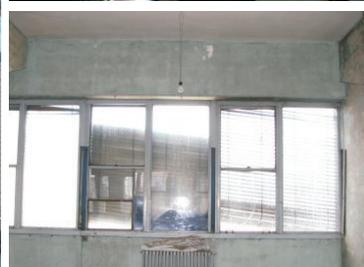
DETERIORO SISTEMA DE OSCURECIMIENTO [DSO]

En ambos casos se verifican faltantes, roturas y problemas en los accionamientos del mecanismo de apertura.

La principal causa de dichos deterioros ha sido la ausencia de mantenimiento o incorrectas intervenciones. Ejemplos claros son las persianas que han sido cortados para adaptarlos a la presencia de equipos individuales de aire acondicionado.

No obstante el principal y más preocupante deterioro tiene que ver con la rotura del sistema de apertura y cierre.

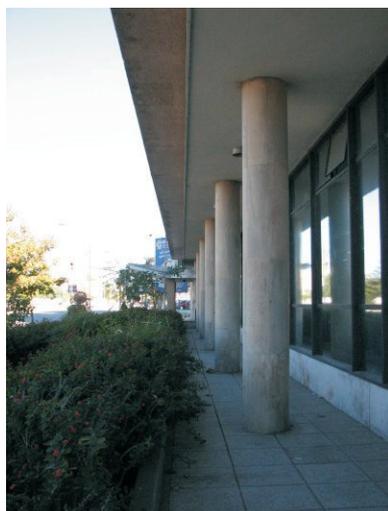
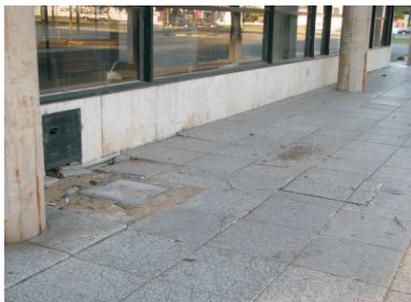
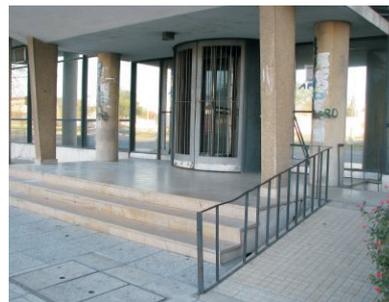
DETERIORO DE SOLADOS EN VEREDAS [DS]

Las veredas perimetrales del edificio presentan numerosas lesiones tales como faltantes, agrietamientos, hundimientos, roturas, parches de reposición, suciedad, etc. Asimismo existen situaciones de componentes que se han incorporado (especies vegetales en cantero de vereda Este y rampa de ingreso en puerta calle 27 de Febrero) y que producen un impacto negativo sobre el espacio público del ingreso.

En relación a los solados se verifica abrasión derivado del tránsito intenso. La consecuencia de esta lesión es triple: por un lado el deterioro estético, por otro, la desprotección del sustrato (que en general no es apto para soportar tal desgaste), y por último, el riesgo que significan tales desprendimientos.

Algunas piezas presentan grietas y fisuras, posiblemente producidas como consecuencia de errores en la composición y/o proporción de los materiales, o bien por fallas en la aplicación de los mismos. Las diferencias de temperaturas producen dilataciones y contracciones que generan esfuerzos en la masa del material llegando a provocar el quiebre del mismo.

Especial atención merecen los hundimientos que se están produciendo, con mayor presencia en la vereda sur, en los solados derivados de asentamientos del terreno por posible deficiencia del sistema de pluviales.

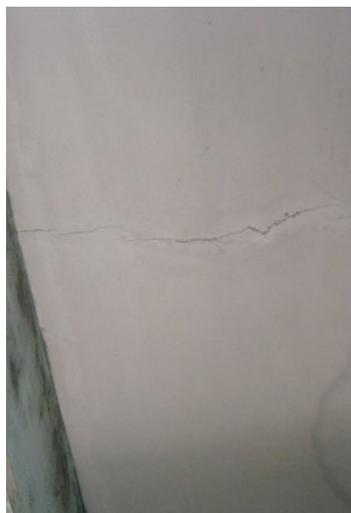
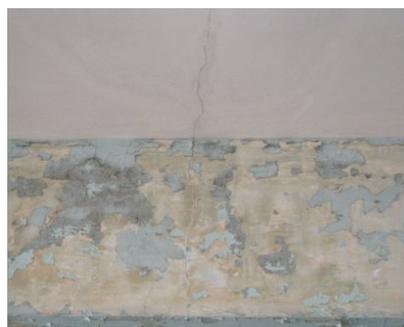
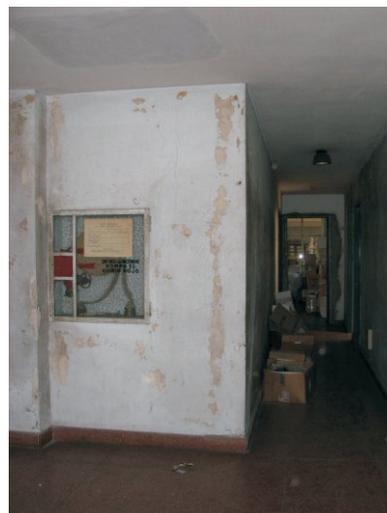
GRIETAS Y FISURAS [GF]

En algunos sectores se observan grietas y fisuras pero que no comprometen al muro divisorio sino al revoque. No revisten importancia ya que no ponen en riesgo elementos estructurales del edificio y podrán ser oportunamente intervenidas al momento de preparar superficies de revoques para pintar. Incluso deben considerarse las tareas de demolición que pueden afectar los elementos de cerramientos sobre los cuales se han verificado grietas y fisuras.

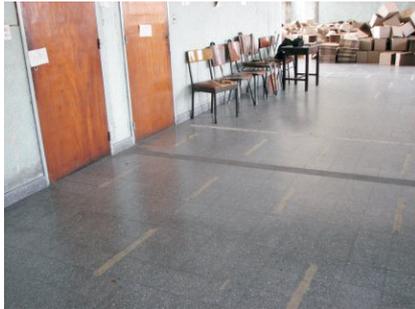
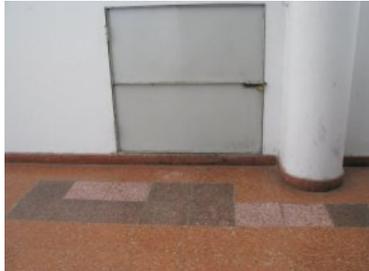
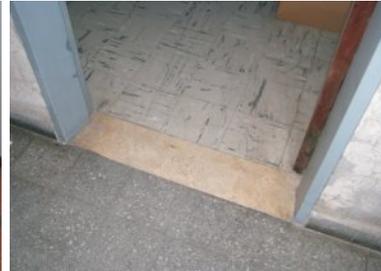
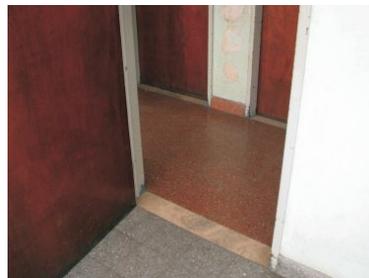
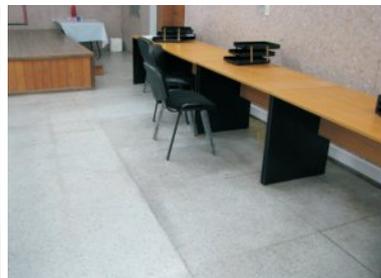
DETERIORO SOLADOS [DS]

Deberá considerarse el deterioro propio de las piezas de solados, así como las situaciones que se generen por la demolición de los muros existentes para realización de nueva distribución. Los solados del edificio han sido concebidos de acuerdo a una lógica distributiva interna, utilizando un tipo de piso (granito color blanco con juntas de bronce) para los espacios principales de halles y locales principales, etc.; otro tipo para los espacios comunes y circulaciones de los diferentes niveles de uso (granito colorado); otro para los espacios de uso (granito gris y calcáreo de diferentes tonalidades), otro para los espacios de servicio (granito negro). La transición entre los pisos en el vano de la abertura está realizado con una pieza de travertino.

Por otro lado, los pisos existentes, en diversos sectores presentan algunos deterioros producidos por el mismo paso del tiempo, como piezas gastadas, rotas, fisuradas y agrietadas, o bien por intervenciones de reparaciones que dejan a la vista la falta de continuidad entre el piso original y el colocado con posterioridad. Similar situación de parche se verifica en los sectores en donde se han retirado muros divisorios.

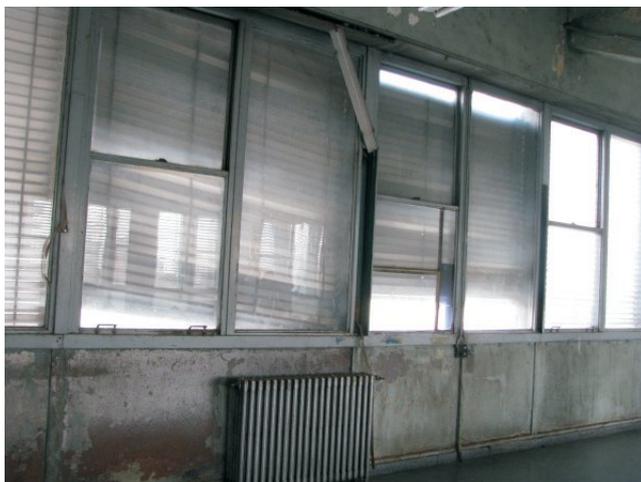
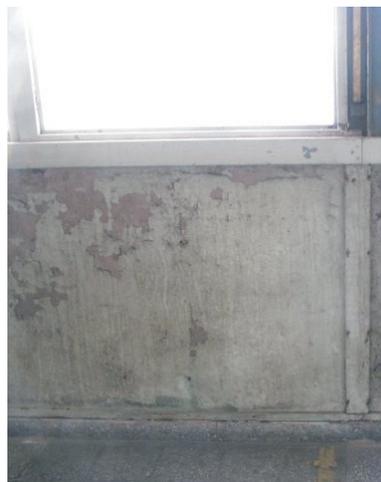
DETERIORO CHAPAS CERRAMIENTO ESTE [DCC]

La oxidación en interiores refiere entonces a los procesos de deterioro de los elementos metálicos de chapas y aberturas. Para el caso de las aberturas la situación ya ha sido trabajada.

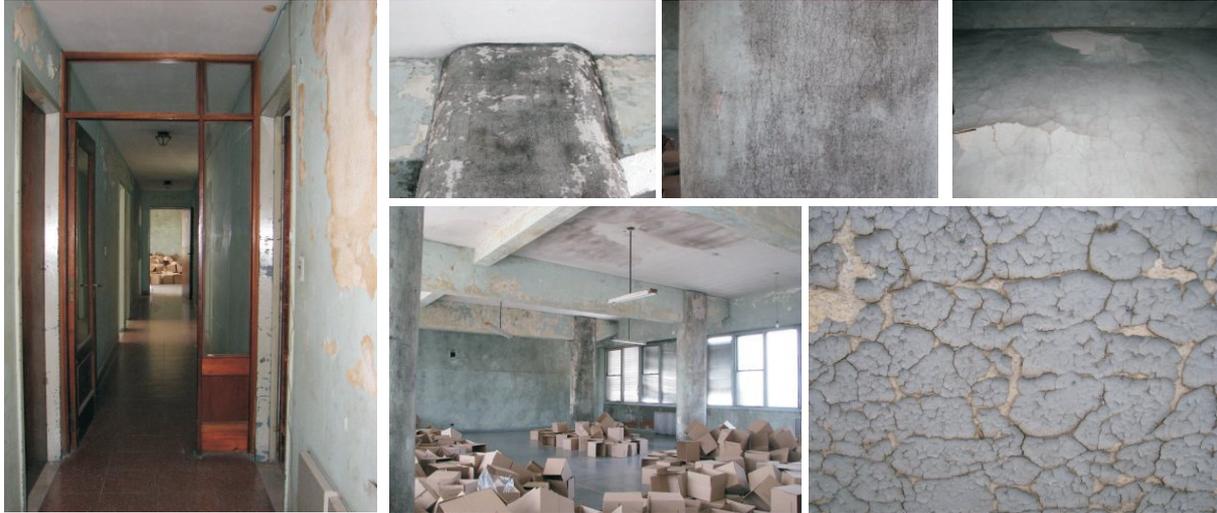
DETERIORO TABIQUES [DT]

Los muros divisorios del edificio están realizados con ladrillo cerámico revocado y pintado. Particularmente en los niveles que no se encuentran en funcionamiento se hacen presentes la suciedad y deterioros de terminación superficial de la totalidad de los tabiques.

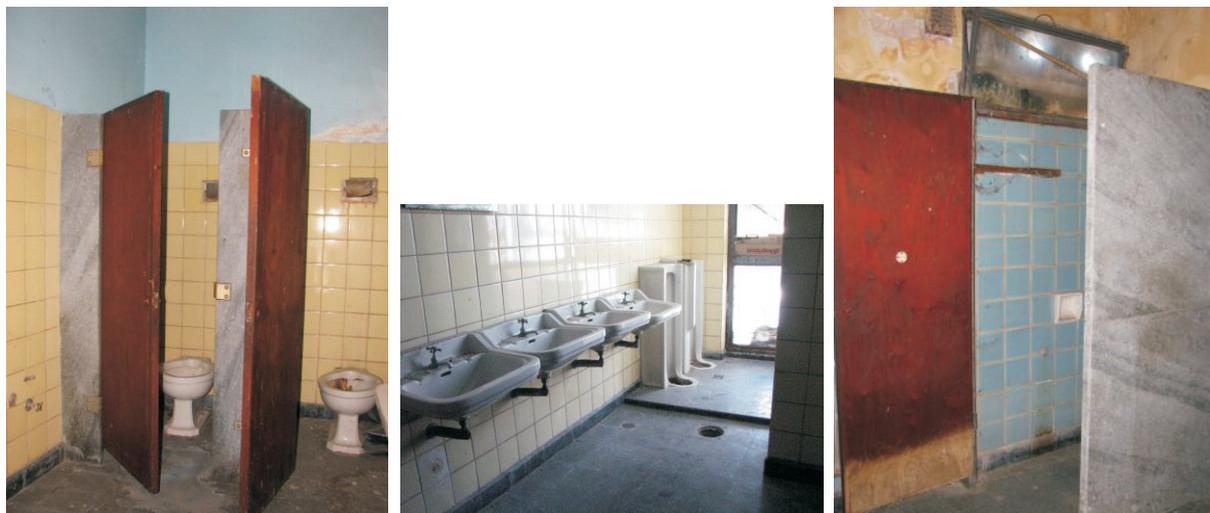
DETERIORO SISTEMA SANITARIO [DT]

La rotura o mal funcionamiento de los componentes que forman parte de la instalación sanitaria como consecuencia de la obsolescencia y falta de estanqueidad de las cañerías plantea la necesidad de un recambio total de misma.

Asimismo debe considerar que una gran cantidad de artefactos (particularmente mingitorios) presentan deterioros con rajaduras y faltantes.

Dicha intervención tendrá su incidencia sobre los azulejos de revestimiento, mosaicos de piso, así como en los artefactos sanitarios que al removerlos para hacer recambio de cañerías de provisión de agua y desagüe correrán riesgo de rotura.
