Obra
RESTAURACION Y PUESTA EN VALOR DE LA IGLESIA DE SAN PEDRO - 1ª ETAPA

Nombre plano
RELEVAMIENTO DE PATOLOGIAS PLANTA BAJA

RELEVAMIENTO DE PATOLOGIAS VISTAS

RELEVAMIENTO FOTOGRÁFICO DE PATOLOGIAS ENTREPISO

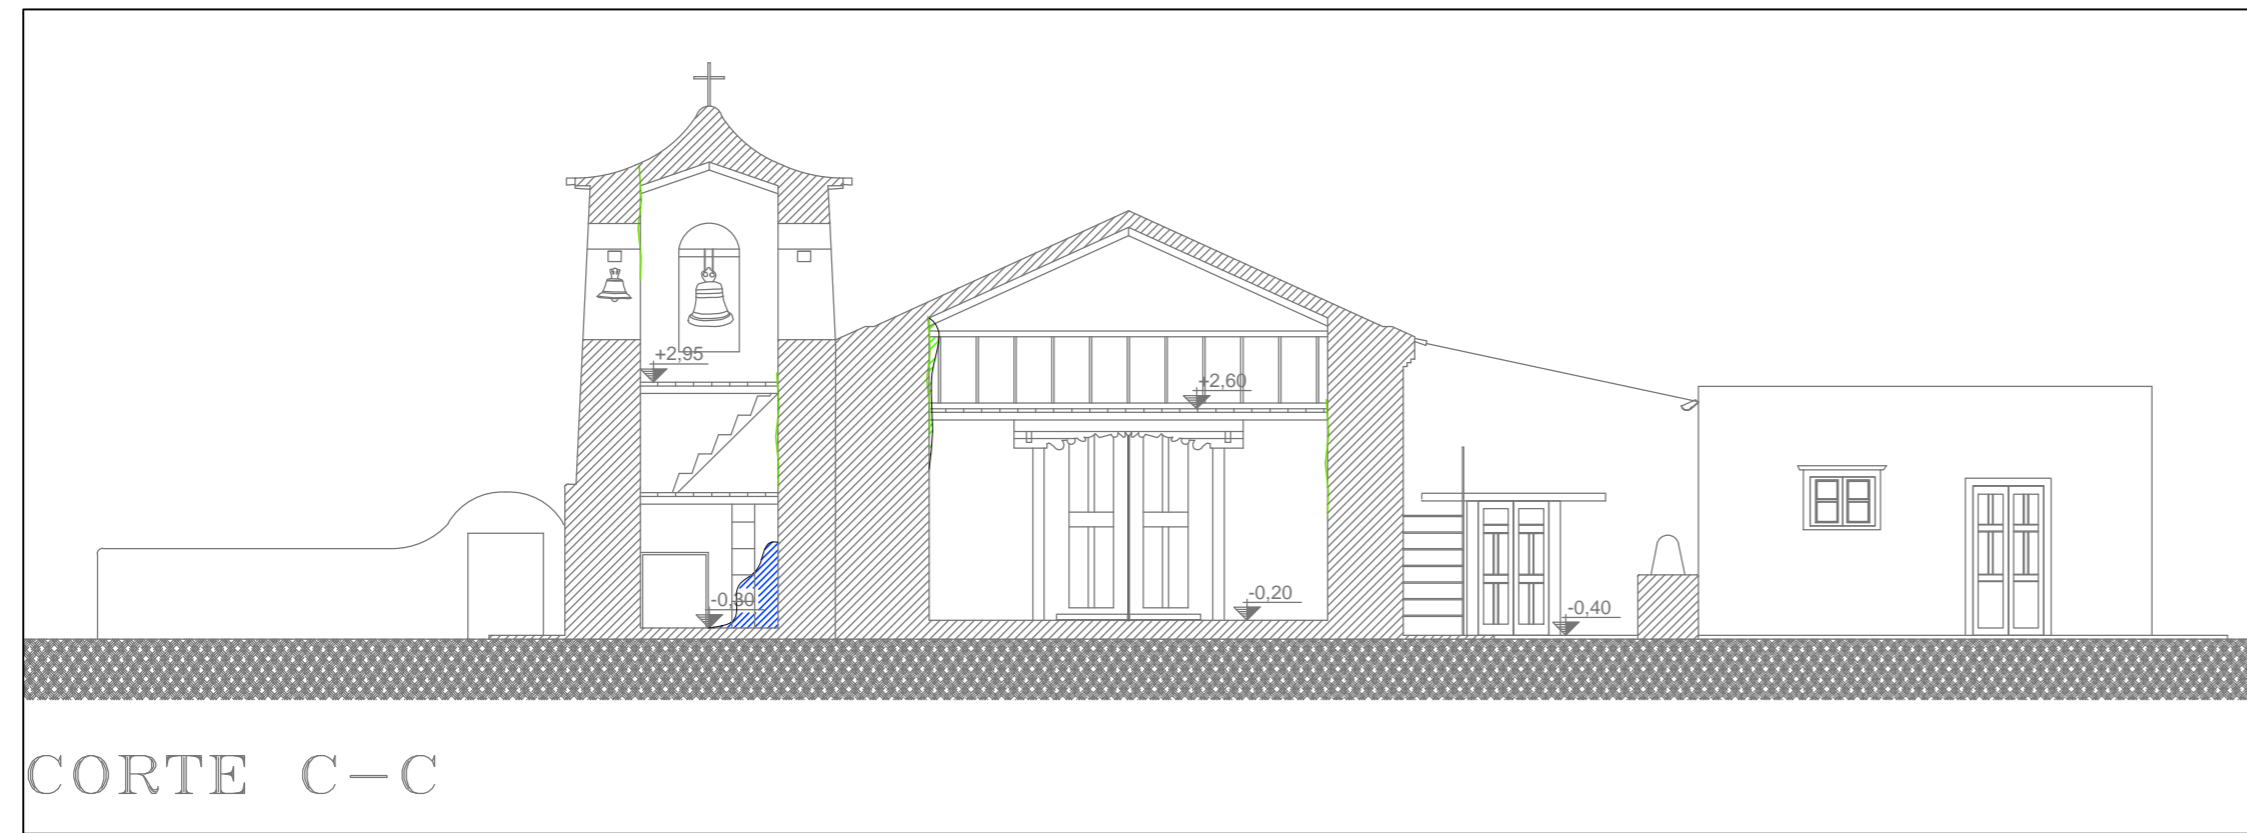
CORTE C-C

RELEVAMIENTO DE PATOLOGIAS CORTES

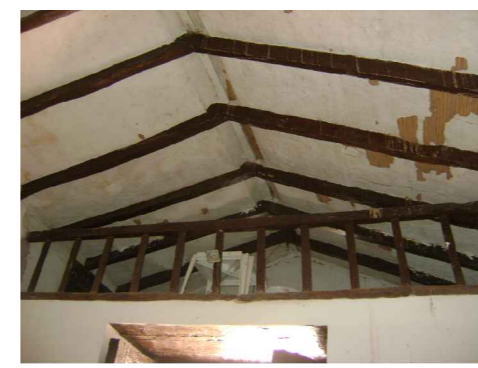
Inestabilidad de entrepiso coro y
baranda.

Consolidación de estructuras de
madera y ajustes de cañizo.
Reconstrucción de cielorraso, previo
tratamiento de cubierta existente
