**Ministerio del Interior,
Obras Públicas y Vivienda
Presidencia de la Nación**

Obra: Casa del Puente/ Casa del Arroyo

Plano: Relevamiento Patologías Mamposterías Planta Alta

Plano N° CP-A-R10

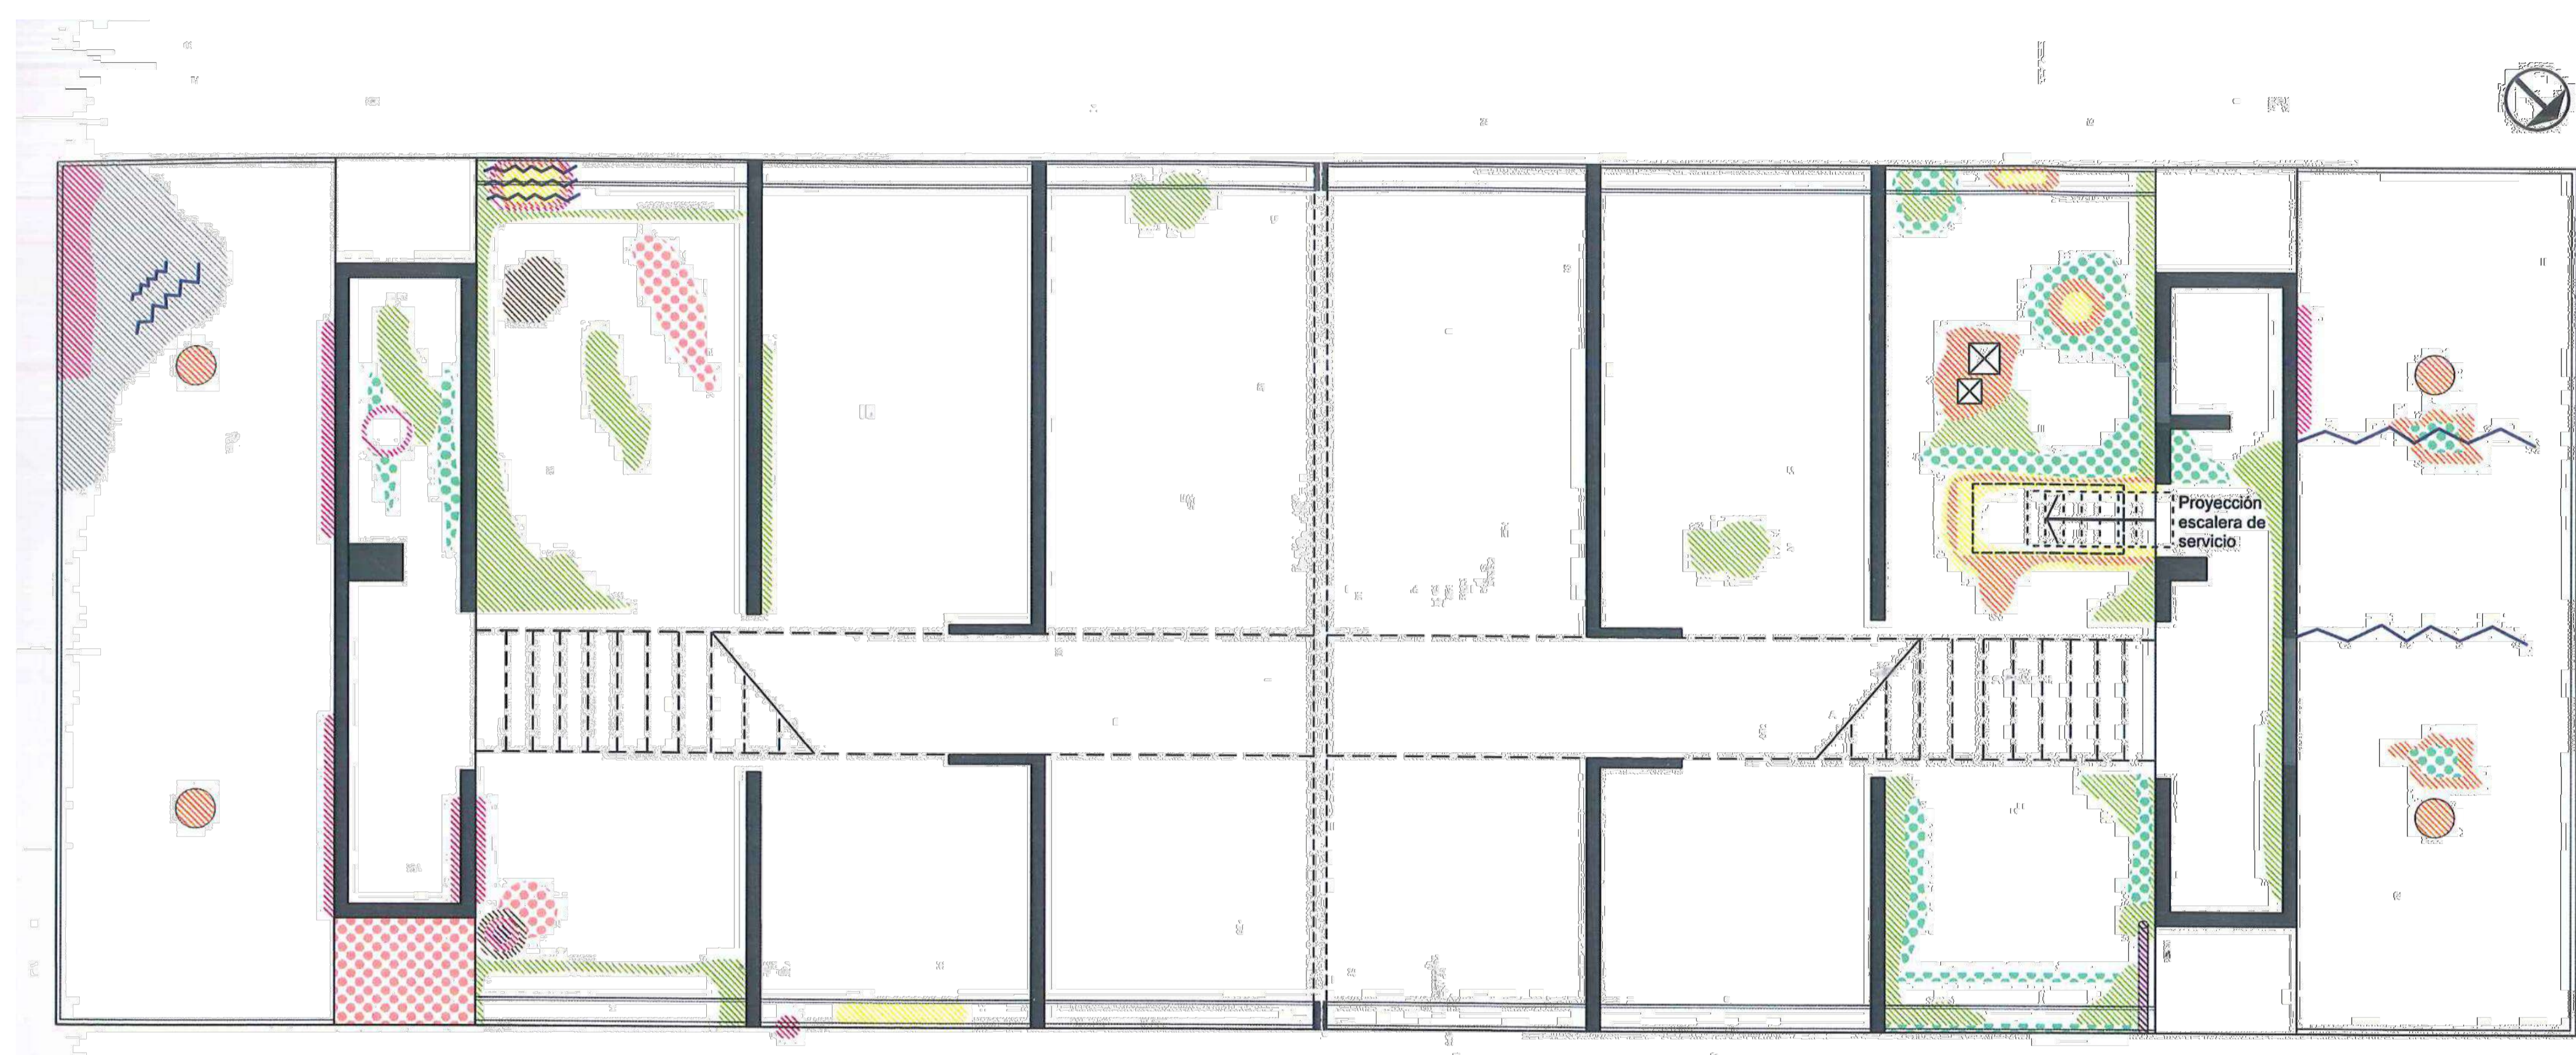
Elementos exógenos		Faltante de material y roturas
	Suciedad general orgánica e inorgánica. Presentes en toda la superficie. Se identifican solo sectores con mayor afectación		Oxidación y remanentes de cajas e instalaciones en desuso.
	Cambios de color y textura en H°		
	Graffitis		
	Textura lisa con microfisuras		
	Hierros expuestos		
	Grietas, fisuras y microfisuras		
	Intervenciones ejecutadas con mortero de cemento		
	Eflorescencias

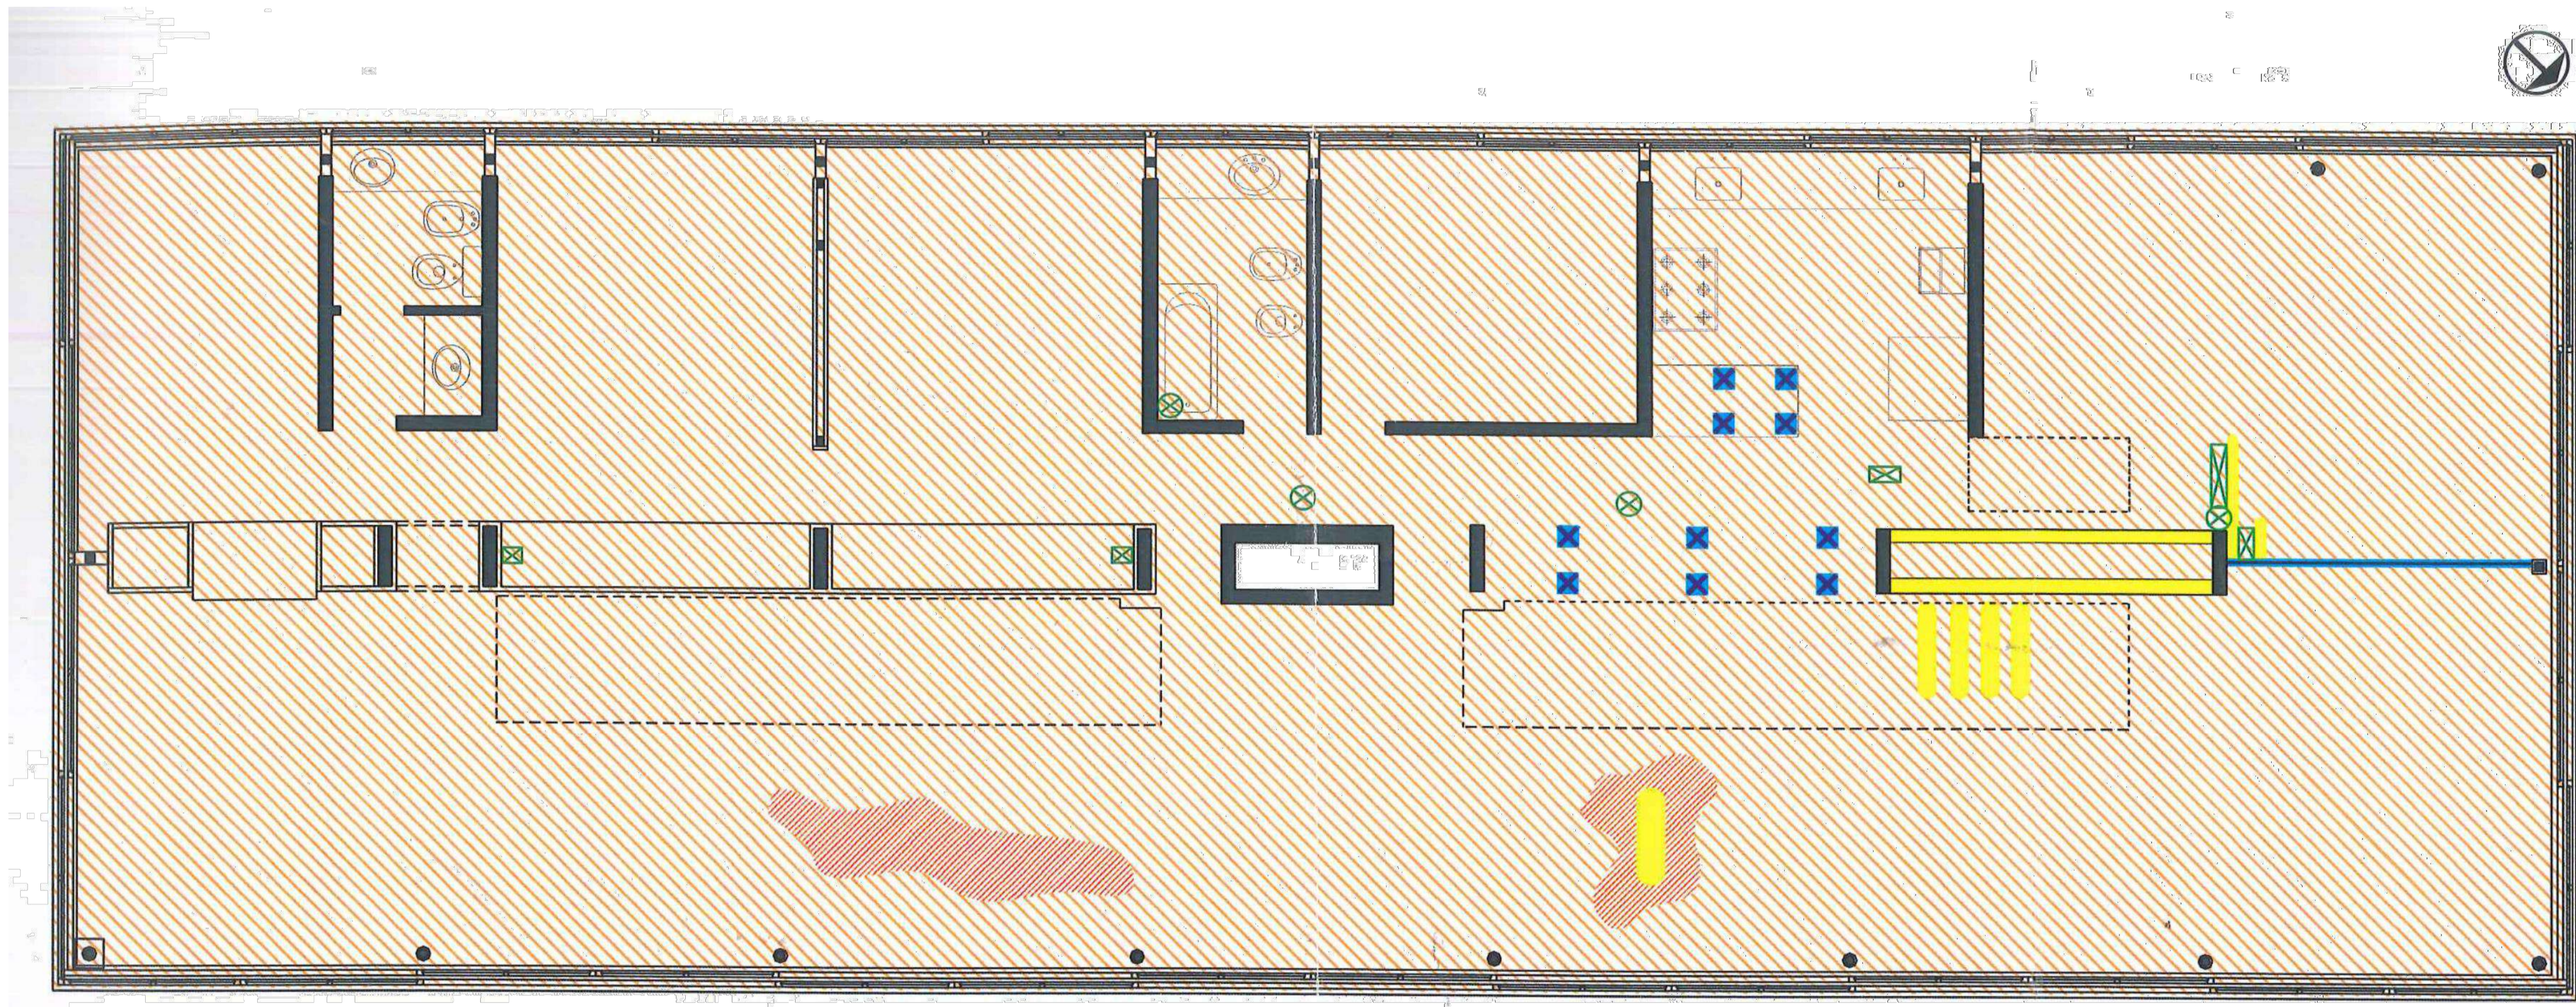
Plano N° CP-A-R11

Toda la cara interna de la losa se encuentra con:
 - Suciedad por depósitos orgánicos
 - Manchas de oxido
 - Remanentes de mortero de cielorrasos (aplicado)
 - Eflorescencias
 - Manchas por incendio
-

Afectación por hierros oxidados en general, insertos metálicos y guía de puerta plegadiza oxidada
-

Hierros expuestos de armaduras
-

Afectación por remanentes de tirajes y salidas con rotura de H^o
-

Decapado de material de recubrimiento

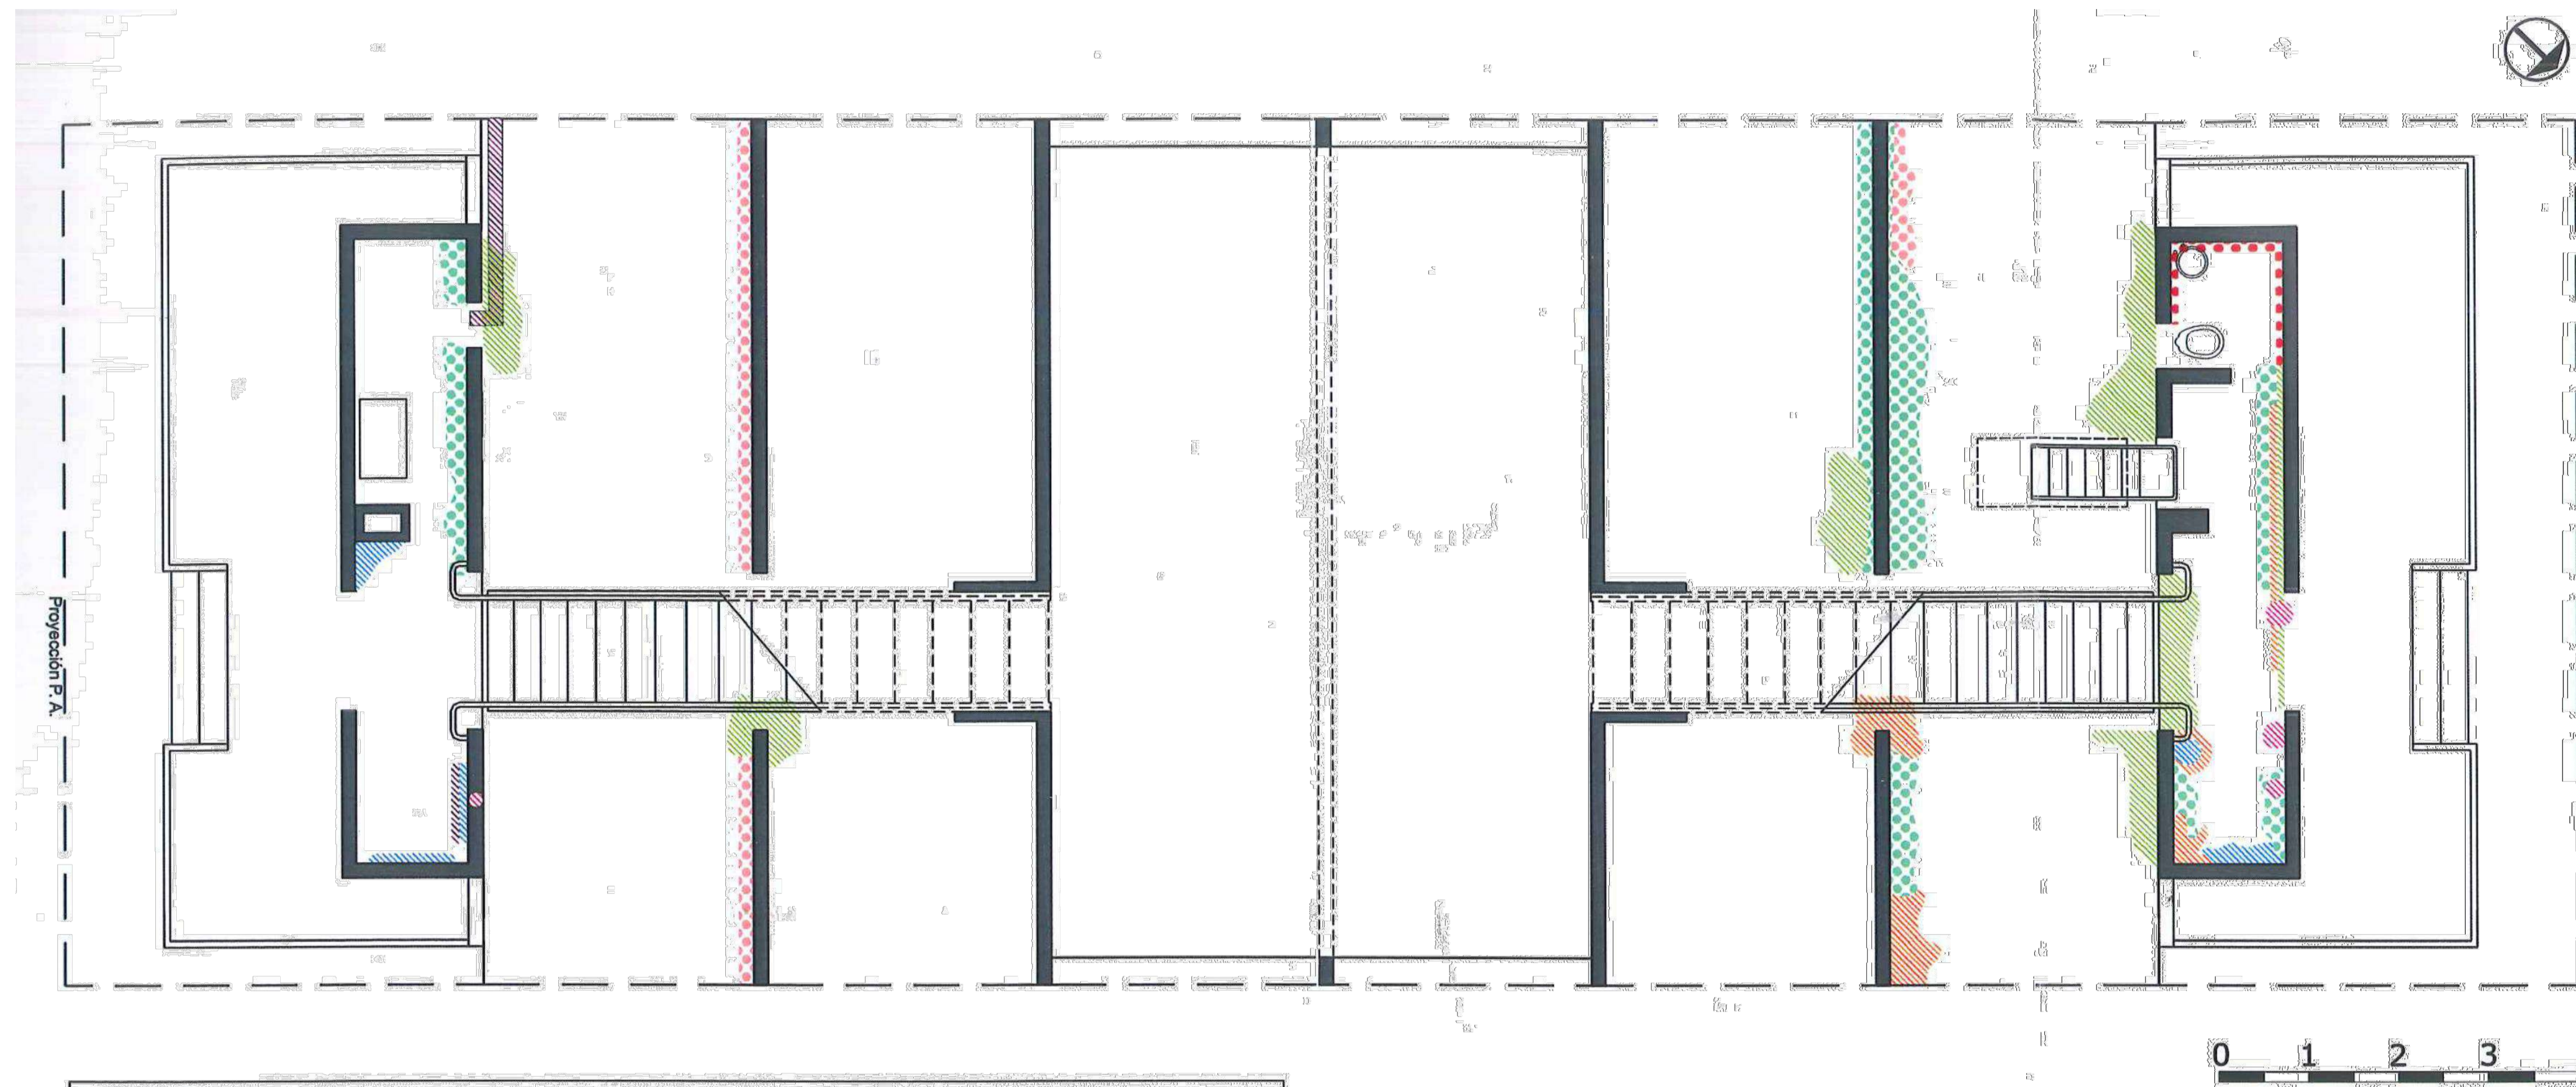
Plano N°
CP-A.R12

Elementos exógenos
-

Suciedad general orgánica e inorgánica
Presentes en toda la superficie. Se identifican solo sectores con mayor afectación
-

Cambios de color y textura en Hº
-

Graffitis
-

Hierros expuestos
-

Oxidación
-

Eflorescencias
-

Hº revocado y pintado
-

Faltante de material y roturas
-

Grietas, fisuras y microfisuras

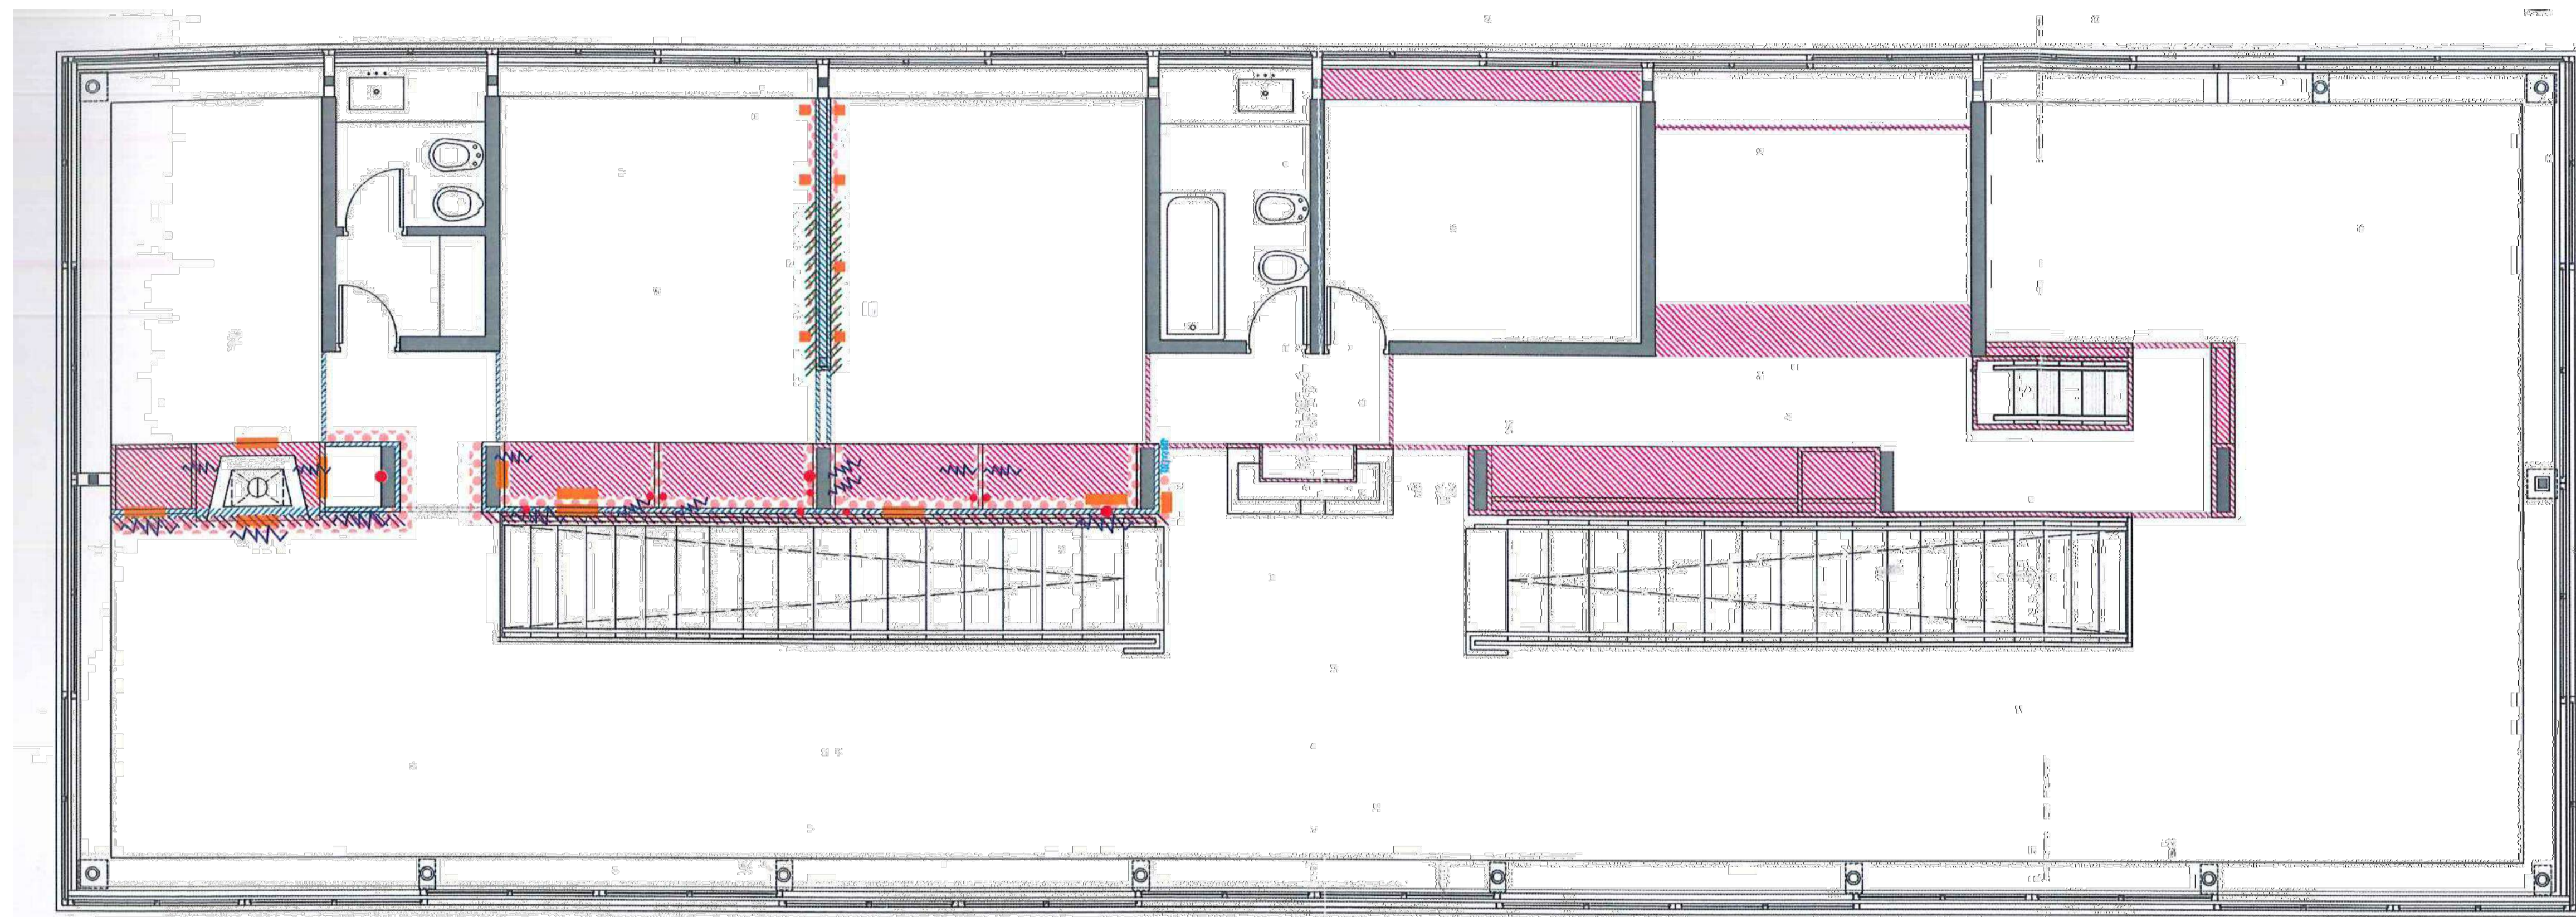
- Faltante total o parcial de material
- Graffitis
- Degradación del acabado de terminación original
- Manchas por quemaduras y hollín
- Ataques xilófagos (hongos, pudrición, polilla, etc.)
- Raspaduras, fisuras, roturas parciales, rayaduras y agujereado
- Intervenciones para instalaciones (eléctrica, gas, sanitaria, etc.)
- Impronta de artefactos eléctricos
- Quemado
