7 – Informes de investigación en el sitio de obras

ESTUDIOS DE SUELOS 2021

OBRA: Ruta Provincial N°3.

TRAMO: Cañada Ombú – Los Amores

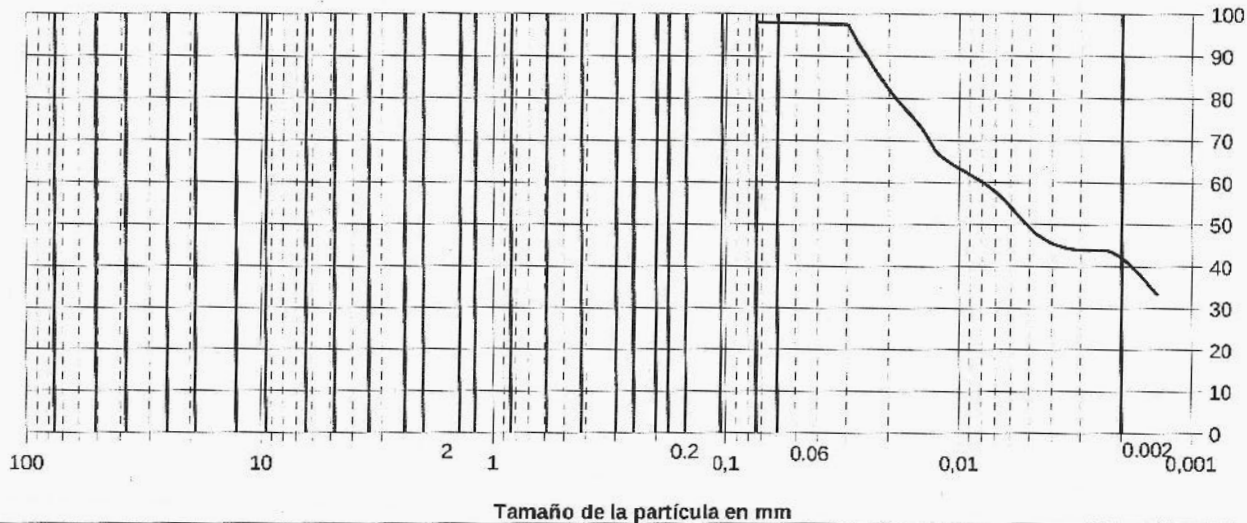
CURVA GRANULOMÉTRICA DE SUELO-TRATADO

NºMUESTRA DIYET: 235624
FECHA ENSAYO: 06/05/2021
ARENA FINA (0,2 mm – 0,060 mm) = 2,0%
LIMO (0,060mm – 0,002mm) = 55,6%
ARCILLA (<0,002 mm) = 42,4 %

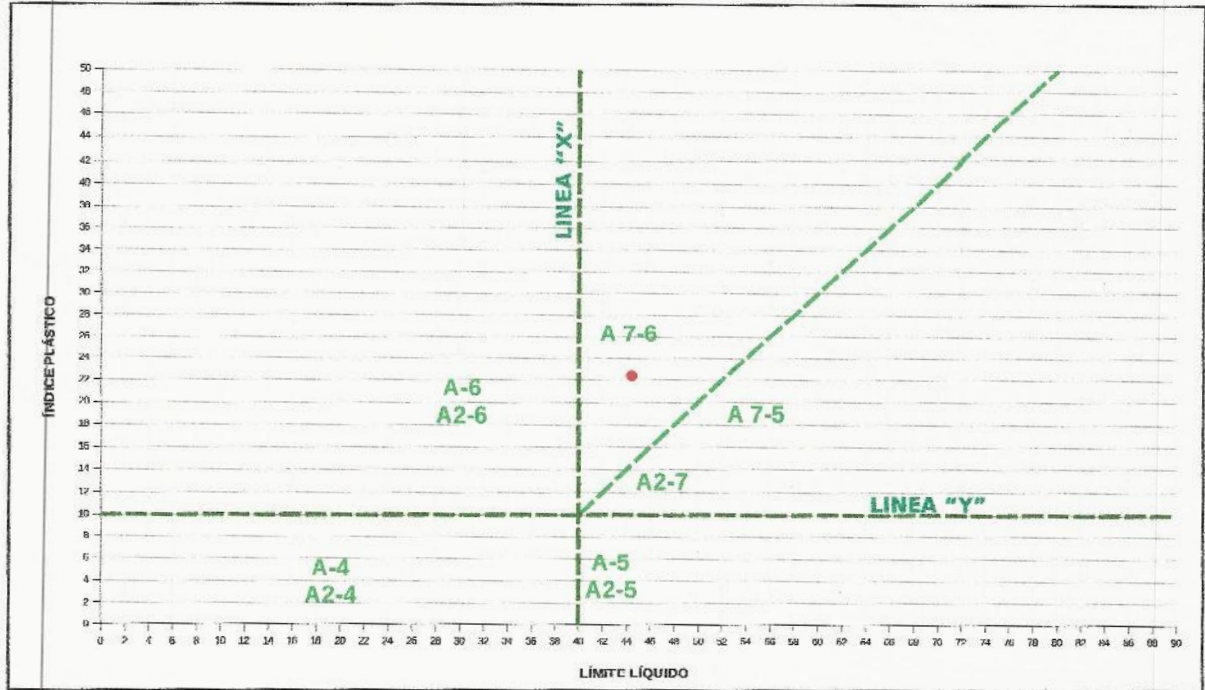
SISTEMA HIGHWAY - RESEARCH - BOARD H.R.B.

MUESTRA Nº	ORIGEN	L.L.	L.P. %	I.P. %	pT4 %	pT200 %	Clas. H.R.B.	ÍNDICE DE GRUPO	Obs. Retenido Tamiz Nº 200
235.624	eje calzada natural	44,4	22,1	22,4	100,0	96,3	A 7-6	24	Presencia de materia orgánica

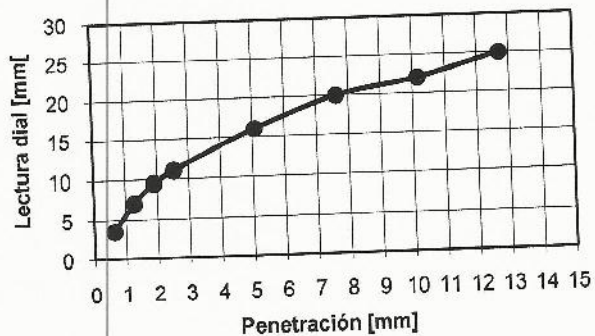
Molde N° B

Hincharamiento					Sobrecargas		
					Hincharamiento	2,38	%
					absorcion	4,80%	%
					Aro de	1000	kg
					Factor	3,475	kg/div
Molde N°	Penetración mm	Standard kg/cm ²	Lect.dial div.	Lect.corregidas div.	Carga total kg	Tensión Total kg/cm ² (19,35cm ²)	% Standard
B	0,635		3,5	3,5	12,2	0,6	
	1,270		7	7	24,3	1,3	
	1,905		9,5	9,5	33,0	1,7	
	2,540	70	11	11	38,2	2,0	2,8%
	5,080	105	16	16	55,6	2,9	2,7%
	7,620	133	20	20	69,5	3,6	2,7%
	10,160	161	22	22	76,5	4,0	2,5%
	12,700	182	25	25	86,9	4,5	2,5%
VALOR SOPORTE							2,7%

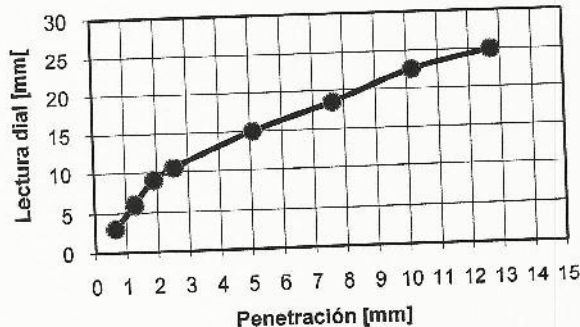
Molde N° 5

Hincharamiento					Sobrecargas		
					Hincharamiento	2,59	%
					Absorcion	5,5%	%
Molde N°	Penetración mm	Standard kg/cm ²	Lect.dial div.	Lect.corregidas div.	Carga total kg	Tensión Total kg/cm ² (19,35cm ²)	% Standard
5	0,635		3	3			
	1,270		6	6			
	1,905		9	9			
	2,540	70	10,5	10,5	36,5	1,9	2,7%
	5,080	105	15	15	52,1	2,7	2,6%
	7,620	133	18,5	18,5	64,3	3,3	2,5%
	10,160	161	22,5	22,5	78,2	4,0	2,5%
	12,700	182	25	25	86,9	4,5	2,5%
VALOR SOPORTE							2,6%
VALOR SOPORTE							2,7%

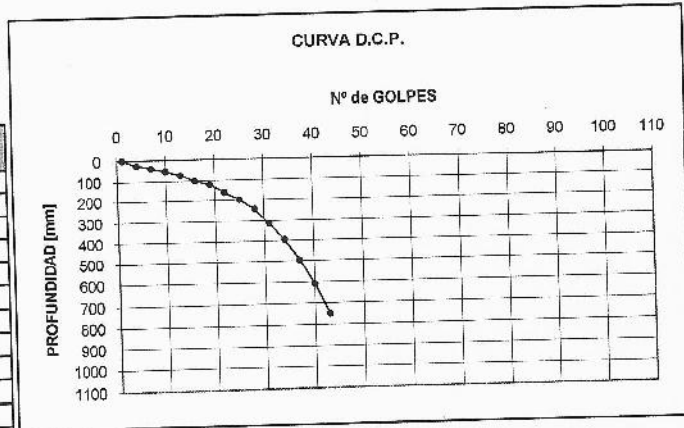
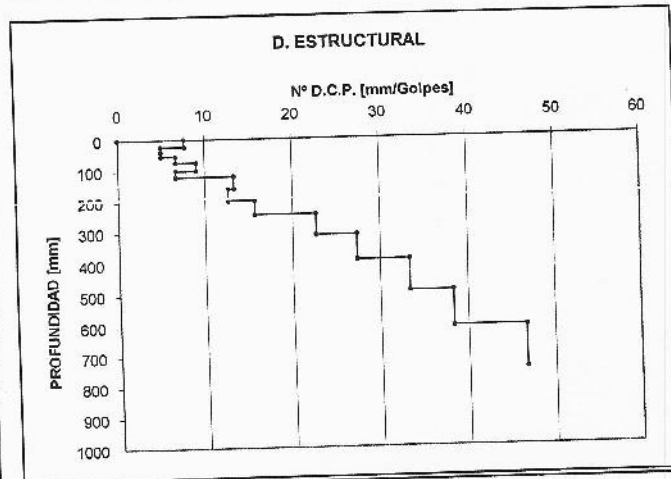
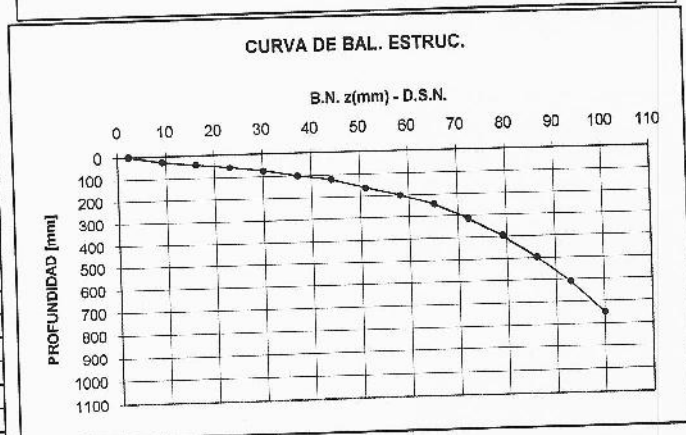
Obra: Ruta Provincial N° 3
 Tramo: Cañada Ombú - Los Amores
 Progresiva: 2+000

**ENSAYO PENETRÓMETRO
 DINÁMICO DE CONO**

N° DE GOLPES	PROF. mm	D.N. mm/Golpe	D.S.N. z mm	B.N. z mm
1	0	0,0	1	2,3
4	23	7,7	4	9,3
7	38	5,0	7	16,3
10	53	5,0	10	23,3
13	73	6,7	13	30,2
16	100	9,0	16	37,2
19	120	6,7	19	44,2
22	160	13,3	22	51,2
25	198	12,7	25	58,1
28	245	15,7	28	65,1
31	313	22,7	31	72,1
34	395	27,3	34	79,1
37	495	33,3	37	86,0
40	610	38,3	40	93,0
43	750	46,7	43	100,0

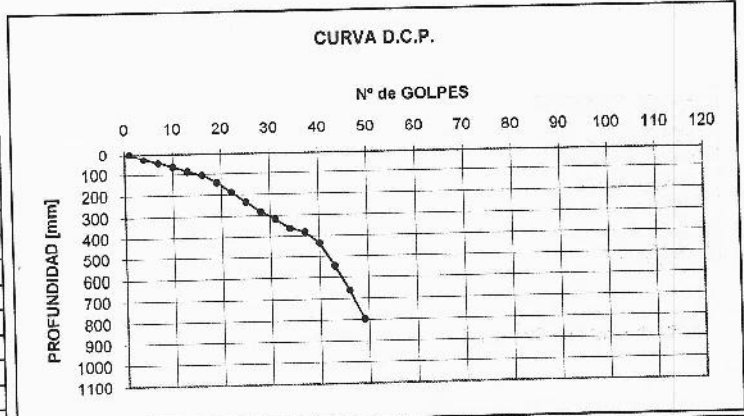
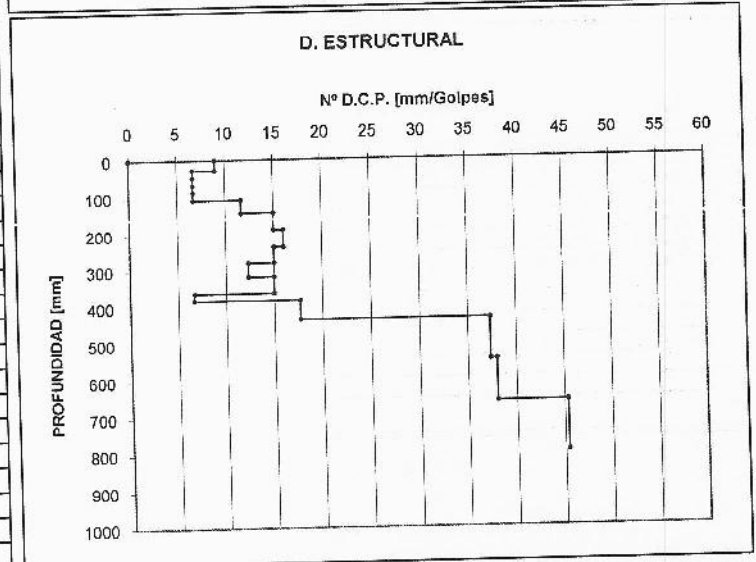
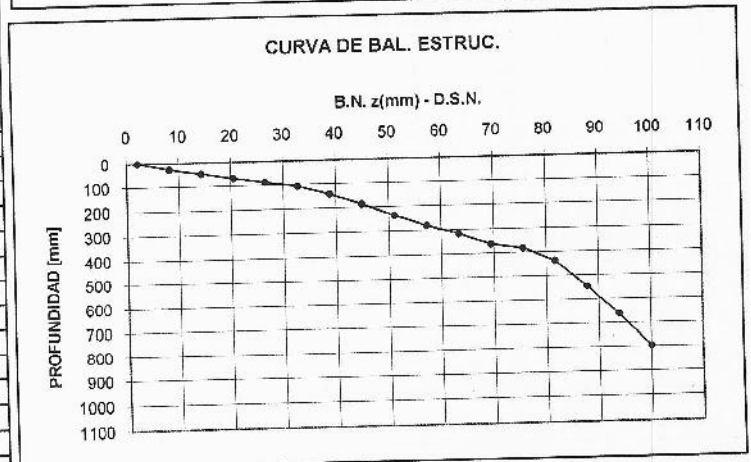
Progresiva: 4+000

**ENSAYO PENETRÓMETRO
 DINÁMICO DE CONO**

Nº DE GOLPES	PROF. mm	D.N. mm/Golpe	D.S.N. z mm	B.N. z mm
1	0	0,0	1	2,0
4	27	9,0	4	8,2
7	47	6,7	7	14,3
10	67	6,7	10	20,4
13	87	6,7	13	26,5
16	107	6,7	16	32,7
19	142	11,7	19	38,8
22	187	15,0	22	44,9
25	235	16,0	25	51,0
28	280	15,0	28	57,1
31	317	12,3	31	63,3
34	362	15,0	34	69,4
37	382	6,7	37	75,5
40	435	17,7	40	81,6
43	547	37,3	43	87,8
46	661	38,0	46	93,9
49	797	45,3	49	100,0

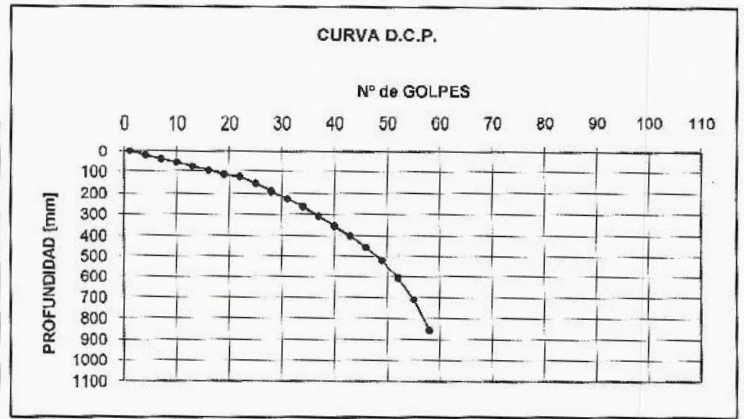
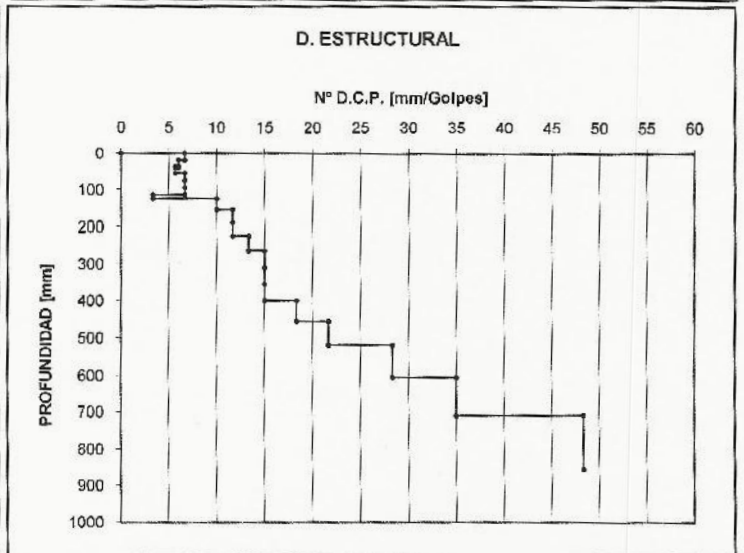
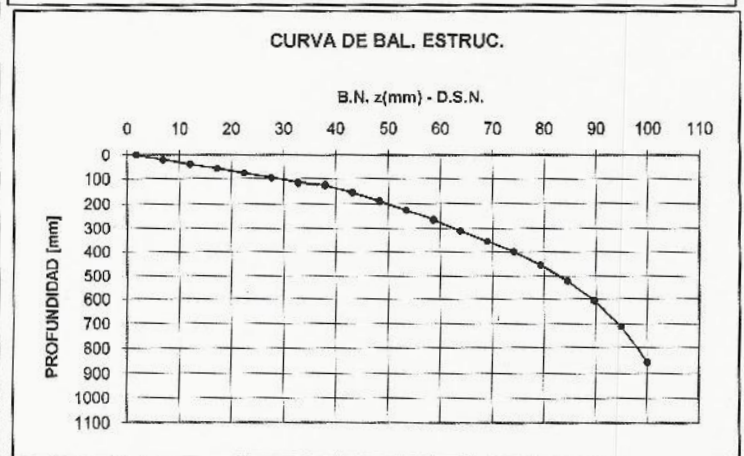
Obra: Ruta Provincial N° 3
Tramo: Cañada Ombú - Los Amores
Progresiva: 8+000

ENSAYO PENETRÓMETRO DINÁMICO DE CONO

N° DE GOLPES	PROF. mm	D.N. mm/Golpe	D.S.N. z mm	B.N. z mm
1	0	0,0	1	1,7
4	20	6,7	4	6,9
7	38	6,0	7	12,1
10	55	5,7	10	17,2
13	75	6,7	13	22,4
16	95	6,7	16	27,6
19	115	6,7	19	32,8
22	125	3,3	22	37,9
25	155	10,0	25	43,1
28	190	11,7	28	48,3
31	225	11,7	31	53,4
34	265	13,3	34	58,6
37	310	15,0	37	63,8
40	355	15,0	40	69,0
43	400	15,0	43	74,1
46	455	18,3	46	79,3
49	520	21,7	49	84,5
52	605	28,3	52	89,7
55	710	35,0	55	94,8
58	855	48,3	58	100,0

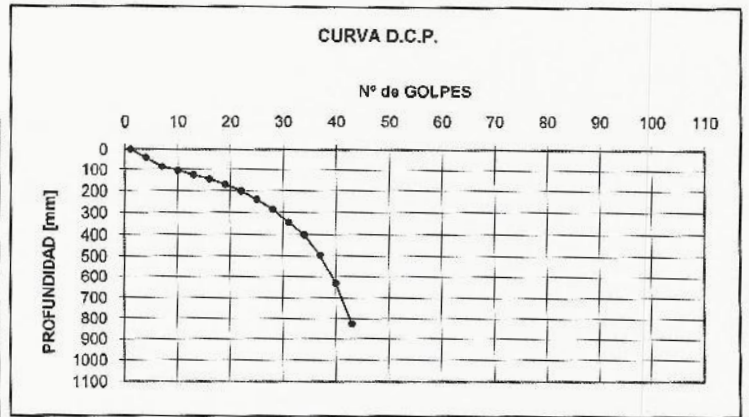
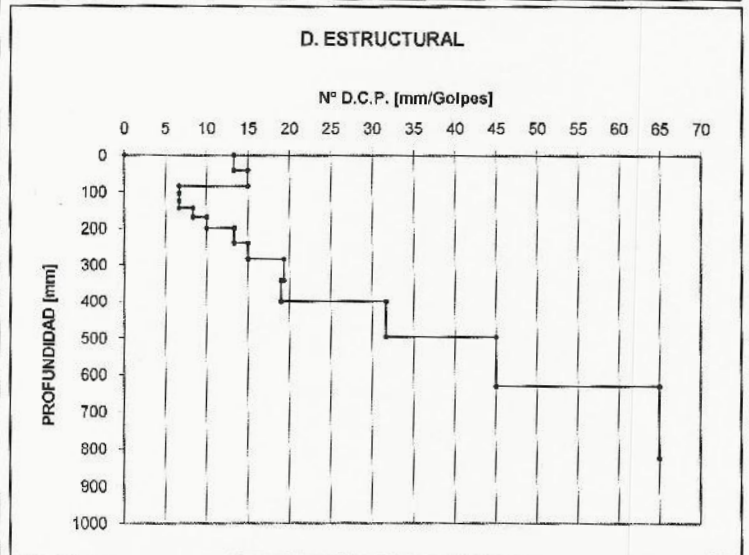
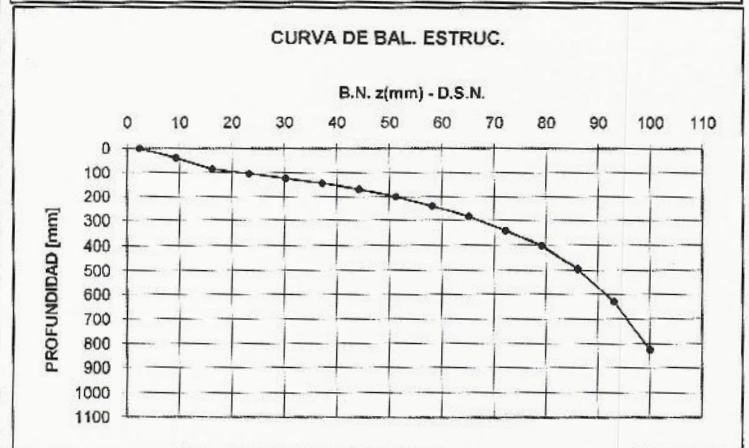
Progresiva: 10+000

**ENSAYO PENETRÓMETRO
 DINÁMICO DE CONO**

N° DE GOLPES	PROF. mm	D.N. mm/Golpe	D.S.N. z mm	B.N. z mm
1	0	0,0	1	2,3
4	40	13,3	4	9,3
7	85	15,0	7	16,3
10	105	6,7	10	23,3
13	125	6,7	13	30,2
16	145	6,7	16	37,2
19	170	8,3	19	44,2
22	200	10,0	22	51,2
25	240	13,3	25	58,1
28	285	15,0	28	65,1
31	343	19,3	31	72,1
34	400	19,0	34	79,1
37	495	31,7	37	86,0
40	630	45,0	40	93,0
43	825	65,0	43	100,0

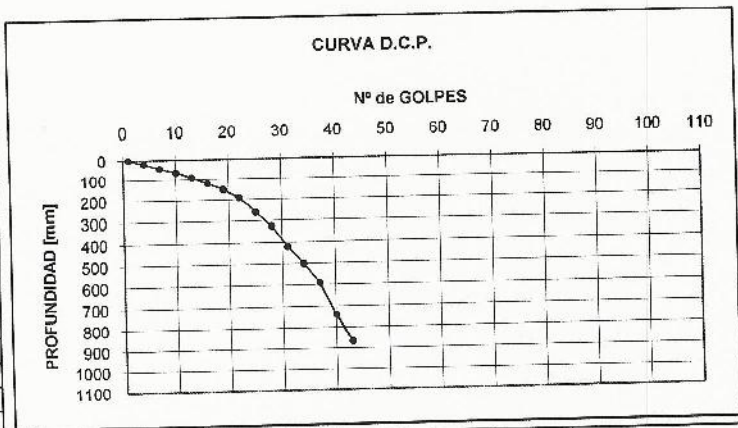
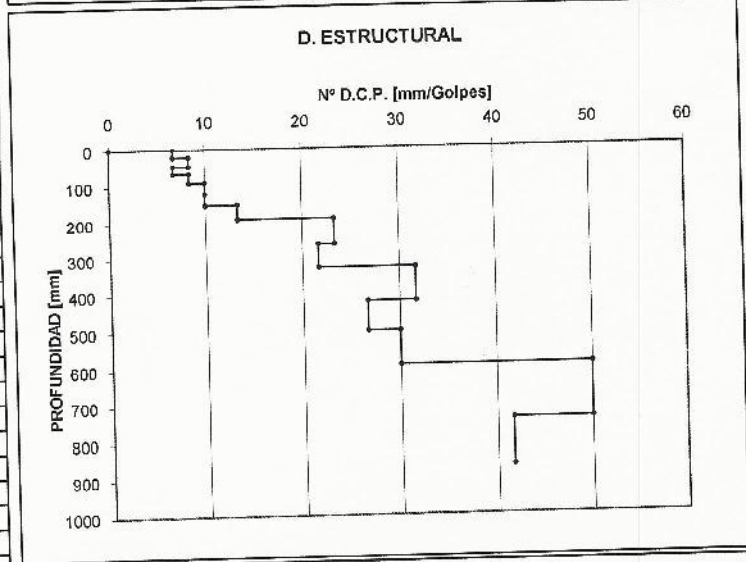
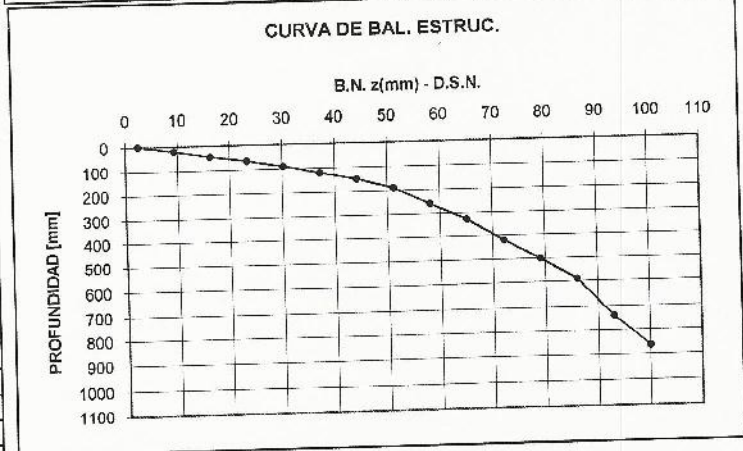
Progresiva: 12+000

**ENSAYO PENETRÓMETRO
 DINÁMICO DE CONO**

Nº DE GOLPES	PROF. mm	D.N. mm/Golpe	D.S.N. z mm	B.N. z mm
1	0	0,0	1	2,3
4	20	6,7	4	9,3
7	45	8,3	7	16,3
10	65	6,7	10	23,3
13	90	8,3	13	30,2
16	120	10,0	16	37,2
19	150	10,0	19	44,2
22	190	13,3	22	51,2
25	260	23,3	25	58,1
28	325	21,7	28	65,1
31	420	31,7	31	72,1
34	500	26,7	34	79,1
37	590	30,0	37	86,0
40	740	50,0	40	93,0
43	865	41,7	43	100,0

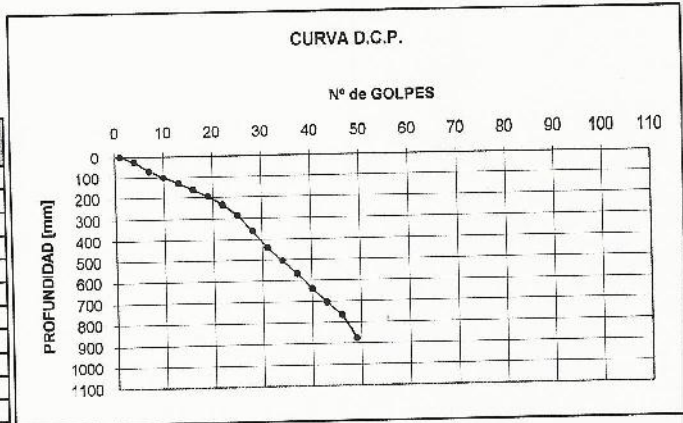
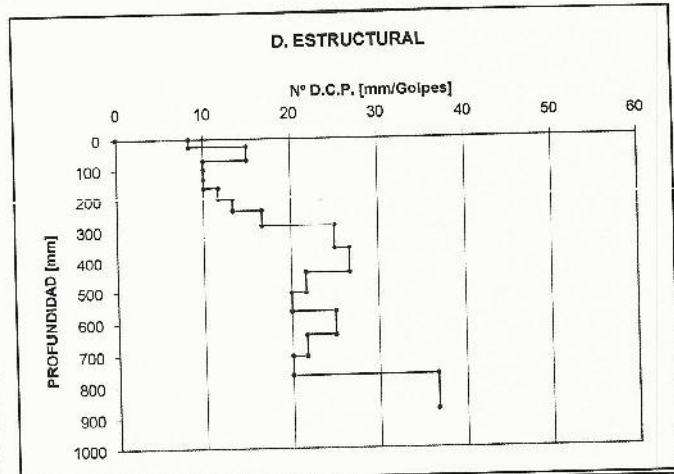
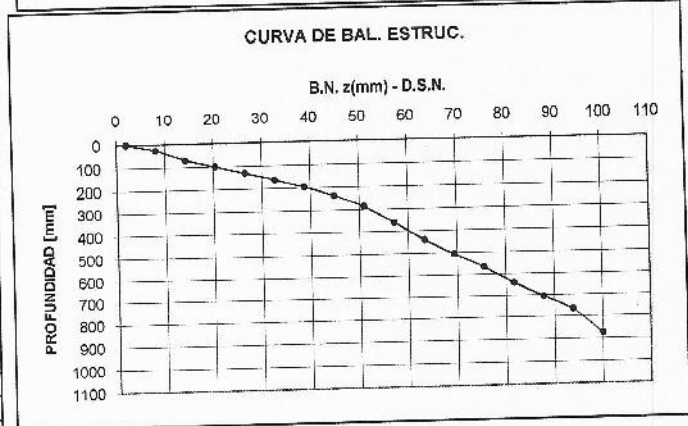
Progresiva: 14+000

**ENSAYO PENETRÓMETRO
DINÁMICO DE CONO**

N° DE GOLPES	PROF. mm	D.N. mm/Golpe	D.S.N. z mm	B.N. z mm
1	0	0,0	1	2,0
4	25	8,3	4	8,2
7	70	15,0	7	14,3
10	100	10,0	10	20,4
13	130	10,0	13	26,5
16	160	10,0	16	32,7
19	195	11,7	19	38,8
22	235	13,3	22	44,9
25	285	16,7	25	51,0
28	360	25,0	28	57,1
31	440	26,7	31	63,3
34	505	21,7	34	69,4
37	565	20,0	37	75,5
40	640	25,0	40	81,6
43	705	21,7	43	87,8
46	765	20,0	46	93,9
49	875	36,7	49	100,0

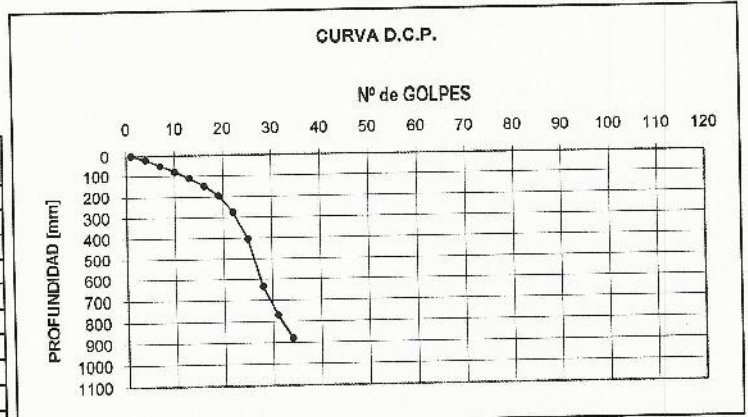
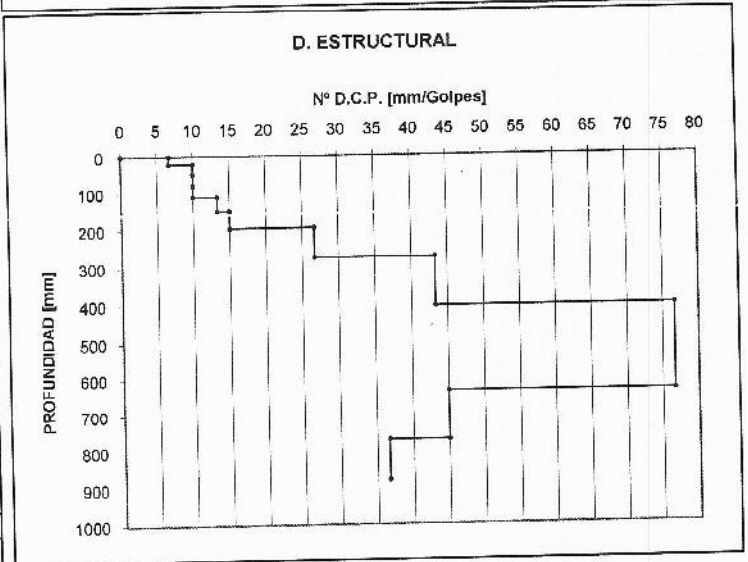
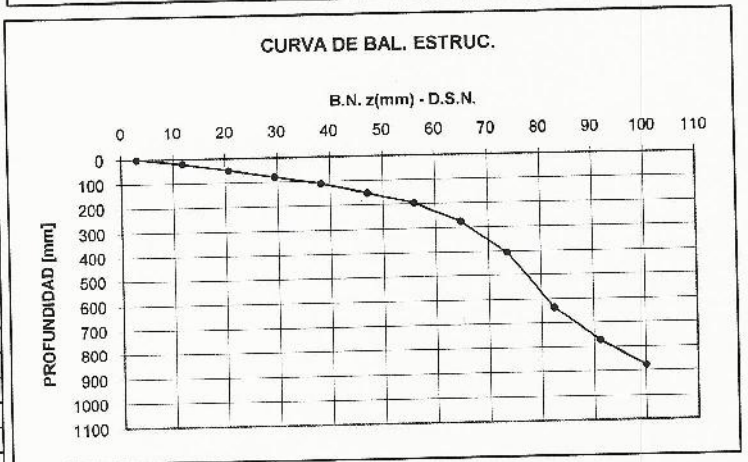
Obra: Ruta Provincial Nº 3
Tramo: Cañada Ombú - Los Amores
Progresiva: 16+000

ENSAYO PENETRÓMETRO DINÁMICO DE CONO

Table with 5 columns: Nº DE GOLPES, PROF. mm, D.N. mm/Golpe, D.S.N. z mm, B.N. z mm. Contains data for 34 blows and 0.0 values for subsequent rows.

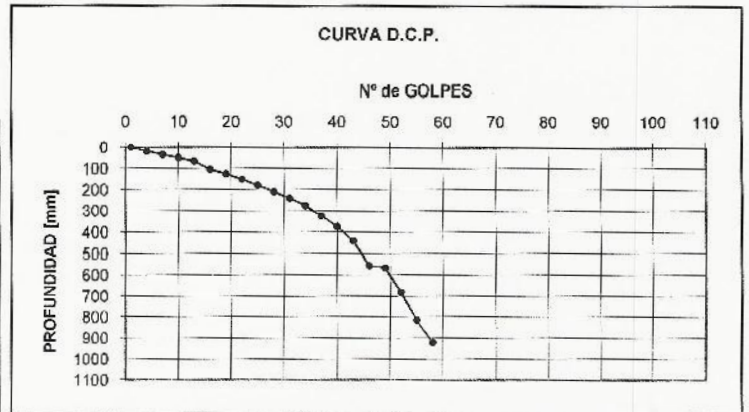
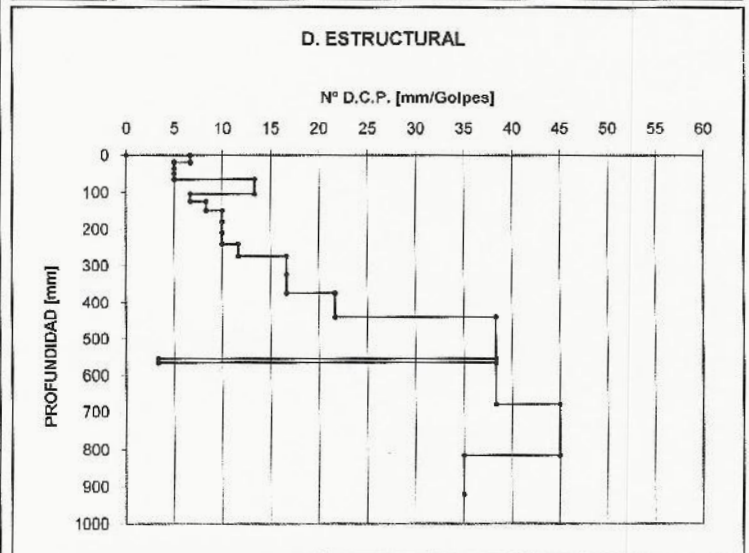
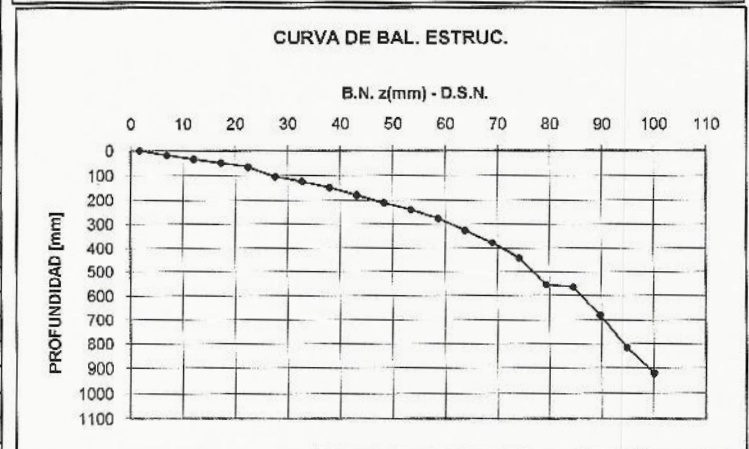
Progresiva: 24+000

**ENSAYO PENETRÓMETRO
 DINÁMICO DE CONO**

Nº DE GOLPES	PROF. mm	D.N. mm/Golpe	D.S.N. z mm	B.N. z mm
1	0	0,0	1	1,7
4	20	6,7	4	6,9
7	35	5,0	7	12,1
10	50	5,0	10	17,2
13	65	5,0	13	22,4
16	105	13,3	16	27,6
19	125	6,7	19	32,8
22	150	8,3	22	37,9
25	180	10,0	25	43,1
28	210	10,0	28	48,3
31	240	10,0	31	53,4
34	275	11,7	34	58,6
37	325	16,7	37	63,8
40	375	16,7	40	69,0
43	440	21,7	43	74,1
46	555	38,3	46	79,3
49	565	3,3	49	84,5
52	680	38,3	52	89,7
55	815	45,0	55	94,8
58	920	35,0	58	100,0
