EDIFICIO DE CORREO SANTA FE

RECUPERACIÓN Y PUESTA EN VALOR

ARQUITECTURA / DETALLE CORTE

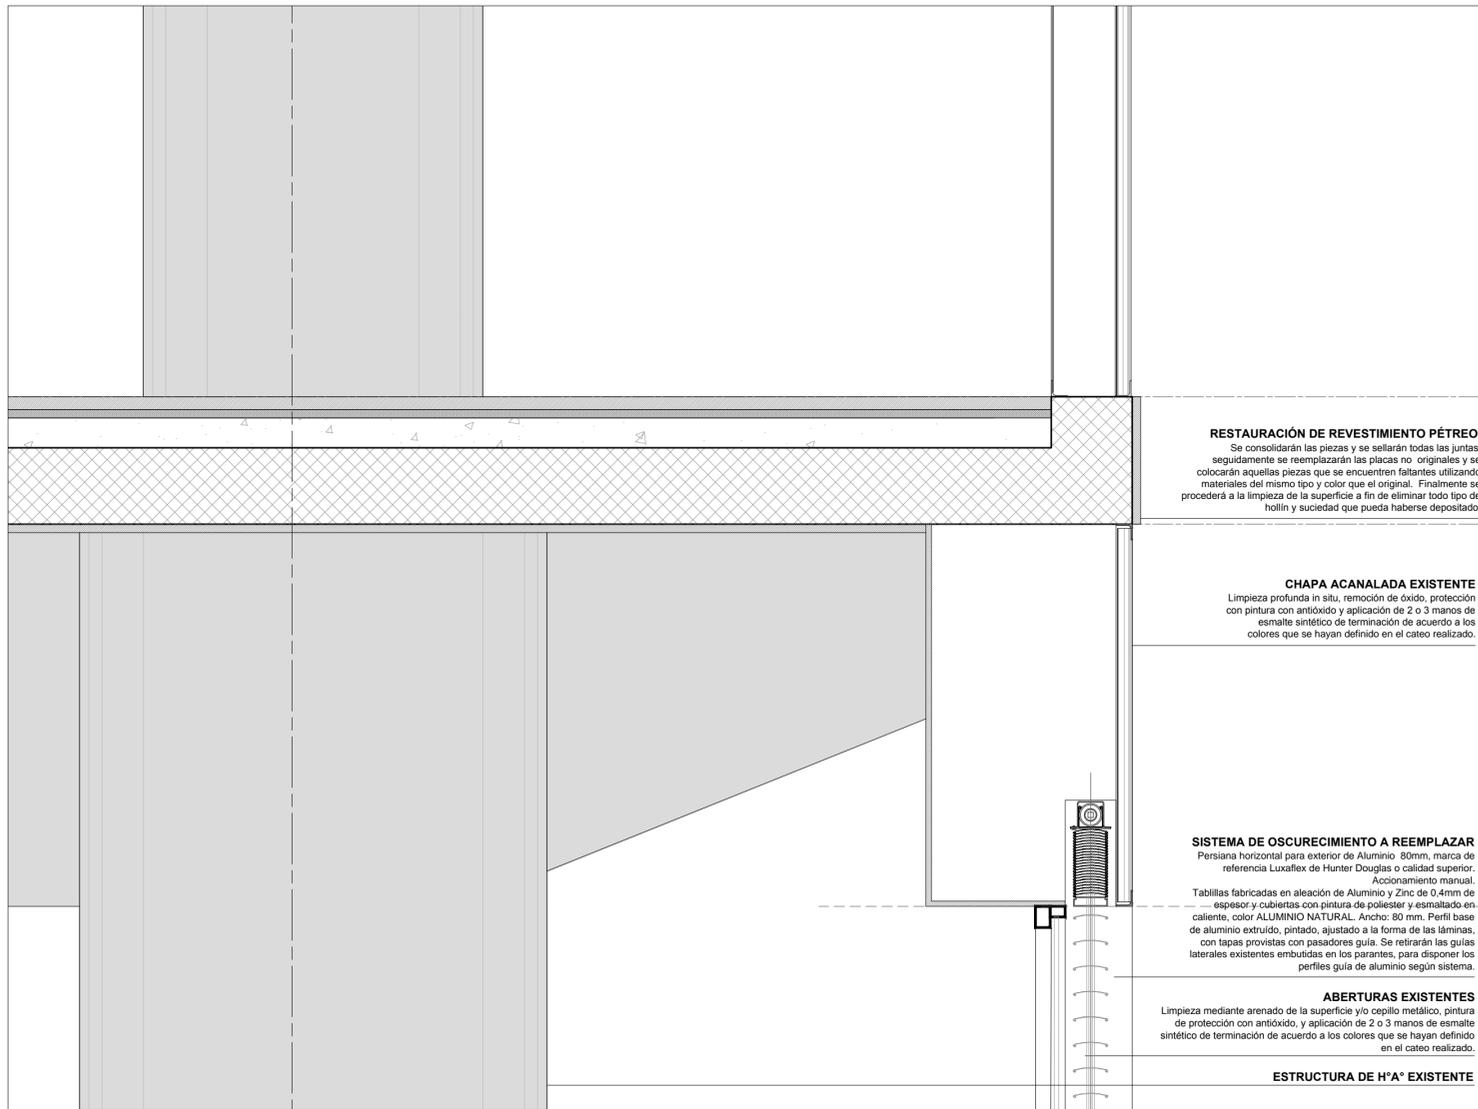
DETALLE C

**RESTAURACIÓN DE REVESTIMIENTO PÉTRICO.**  
Se consolidarán las piezas y se sellarán todas las juntas, seguidamente se reemplazarán las placas no originales y se colocarán aquellas piezas que se encuentren faltantes utilizando materiales del mismo tipo y color que el original. Finalmente se procederá a la limpieza de la superficie a fin de eliminar todo tipo de hollín y suciedad que pueda haberse depositado.

**CHAPA ACANALADA EXISTENTE**  
Limpieza profunda in situ, remoción de óxido, protección con pintura con antioxidante y aplicación de 2 o 3 manos de esmalte sintético de terminación de acuerdo a los colores que se hayan definido en el cateo realizado.

**SISTEMA DE OSCURECIMIENTO A REEMPLAZAR**  
Persiana horizontal para exterior de Aluminio 80mm, marca de referencia Luxaflex de Hunter Douglas o calidad superior. Accionamiento manual. Tablillas fabricadas en aleación de Aluminio y Zinc de 0.4mm de espesor y cubiertas con pintura de poliéster y esmaltado en caliente, color ALUMINIO NATURAL. Ancho: 80 mm. Perfil base de aluminio extruido, pintado, ajustado a la forma de las láminas, con tapas provistas con pasadores guía. Se retirarán las guías laterales existentes embutidas en los parantes, para disponer los perfiles guía de aluminio según sistema.

**ABERTURAS EXISTENTES**  
Limpieza mediante arenado de la superficie y/o cepillo metálico, pintura de protección con antioxidante, y aplicación de 2 o 3 manos de esmalte sintético de terminación de acuerdo a los colores que se hayan definido en el cateo realizado.

**ESTRUCTURA DE HªA EXISTENTE**

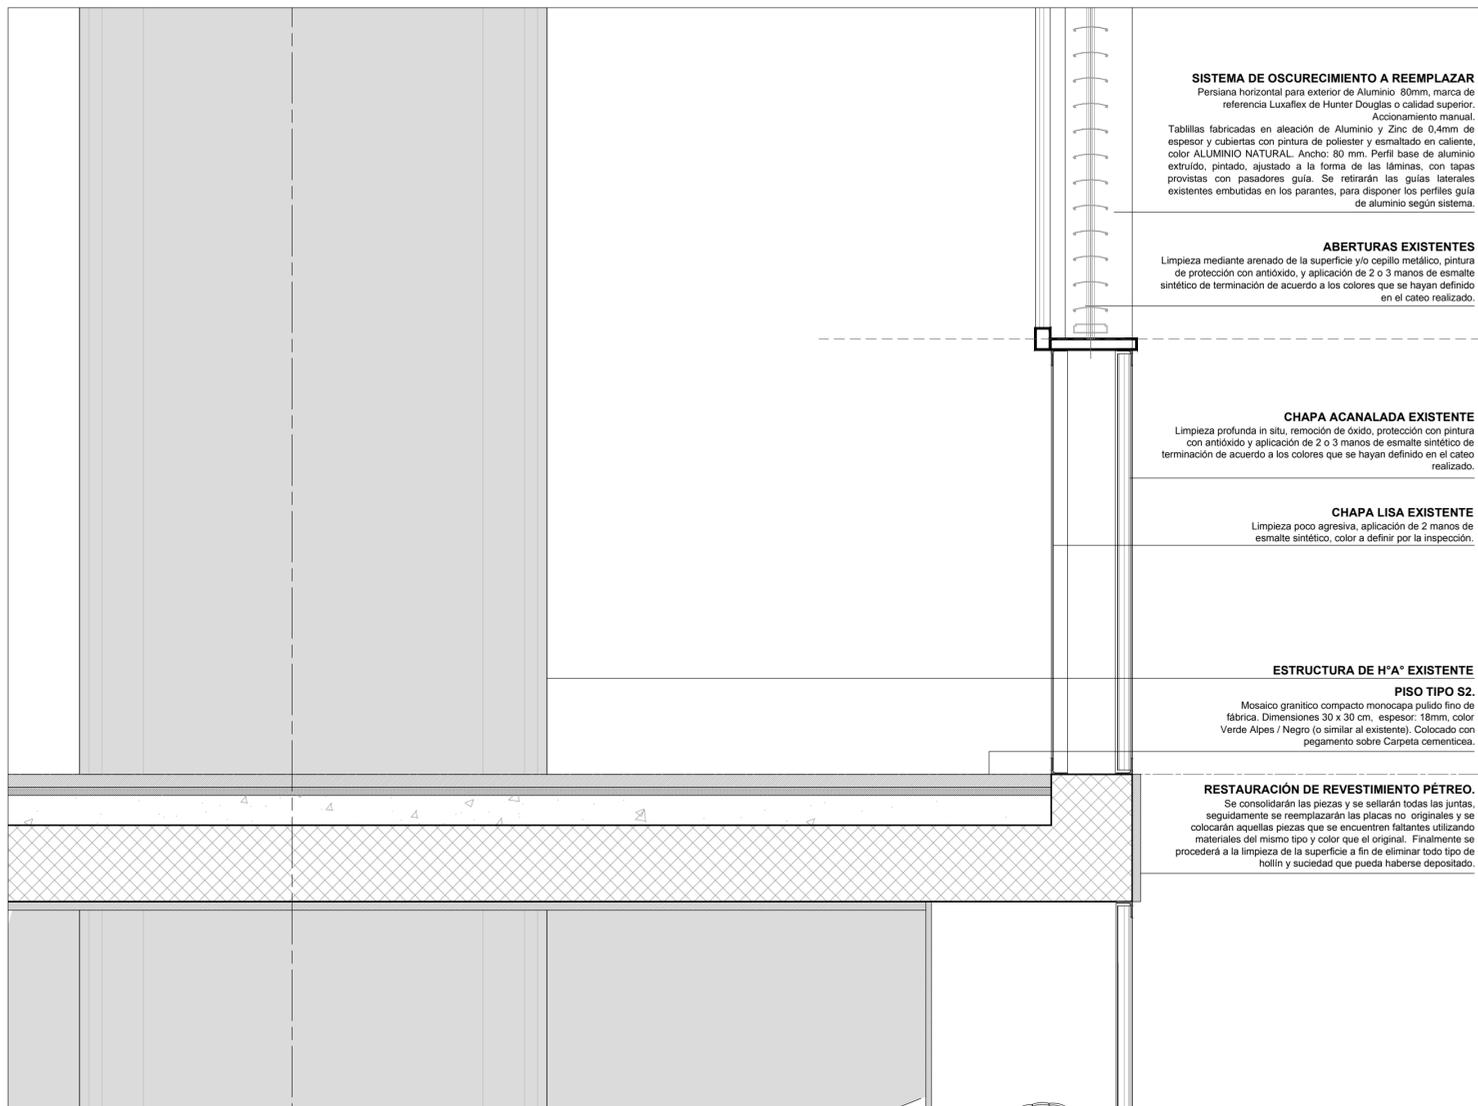
DETALLE D

**SISTEMA DE OSCURECIMIENTO A REEMPLAZAR**  
Persiana horizontal para exterior de Aluminio 80mm, marca de referencia Luxaflex de Hunter Douglas o calidad superior. Accionamiento manual. Tablillas fabricadas en aleación de Aluminio y Zinc de 0.4mm de espesor y cubiertas con pintura de poliéster y esmaltado en caliente, color ALUMINIO NATURAL. Ancho: 80 mm. Perfil base de aluminio extruido, pintado, ajustado a la forma de las láminas, con tapas provistas con pasadores guía. Se retirarán las guías laterales existentes embutidas en los parantes, para disponer los perfiles guía de aluminio según sistema.

**ABERTURAS EXISTENTES**  
Limpieza mediante arenado de la superficie y/o cepillo metálico, pintura de protección con antioxidante, y aplicación de 2 o 3 manos de esmalte sintético de terminación de acuerdo a los colores que se hayan definido en el cateo realizado.

**CHAPA ACANALADA EXISTENTE**  
Limpieza profunda in situ, remoción de óxido, protección con pintura con antioxidante y aplicación de 2 o 3 manos de esmalte sintético de terminación de acuerdo a los colores que se hayan definido en el cateo realizado.

**CHAPA LISA EXISTENTE**  
Limpieza poco agresiva, aplicación de 2 manos de esmalte sintético, color a definir por la inspección.

**ESTRUCTURA DE HªA EXISTENTE**  
**PISO TIPO S2.**  
Mosaico granítico compacto monocapa pulido fino de fábrica. Dimensiones 30 x 30 cm, espesor: 18mm, color Verde Alpes / Negro (o similar al existente). Colocado con pegamento sobre Carpeta cementicia.

**RESTAURACIÓN DE REVESTIMIENTO PÉTRICO.**  
Se consolidarán las piezas y se sellarán todas las juntas, seguidamente se reemplazarán las placas no originales y se colocarán aquellas piezas que se encuentren faltantes utilizando materiales del mismo tipo y color que el original. Finalmente se procederá a la limpieza de la superficie a fin de eliminar todo tipo de hollín y suciedad que pueda haberse depositado.
