Obra
**CONSERVACION,
CONSOLIDACION
ESTRUCTURAL,
RESTAURACION Y
PUESTA EN VALOR DEL
SEMINARIO DIOCESANO
NUESTRA SEÑORA DEL
VALLE Y SAN JUAN
BAUTISTA DE
CATAMARCA - 2º ETAPA .**
Ubicación
**CALLE SAN MARTIN Nº 954
DEPTO. CAPITAL
CATAMARCA**

Nombre plano
**INTERVENCIONES
EN ZONA A7-1
PATIO ESTE 2
DEMOLICION**

**INTERVENCIONES
EN ZONA A7-1
PATIO ESTE 2
PLANTA BAJA**

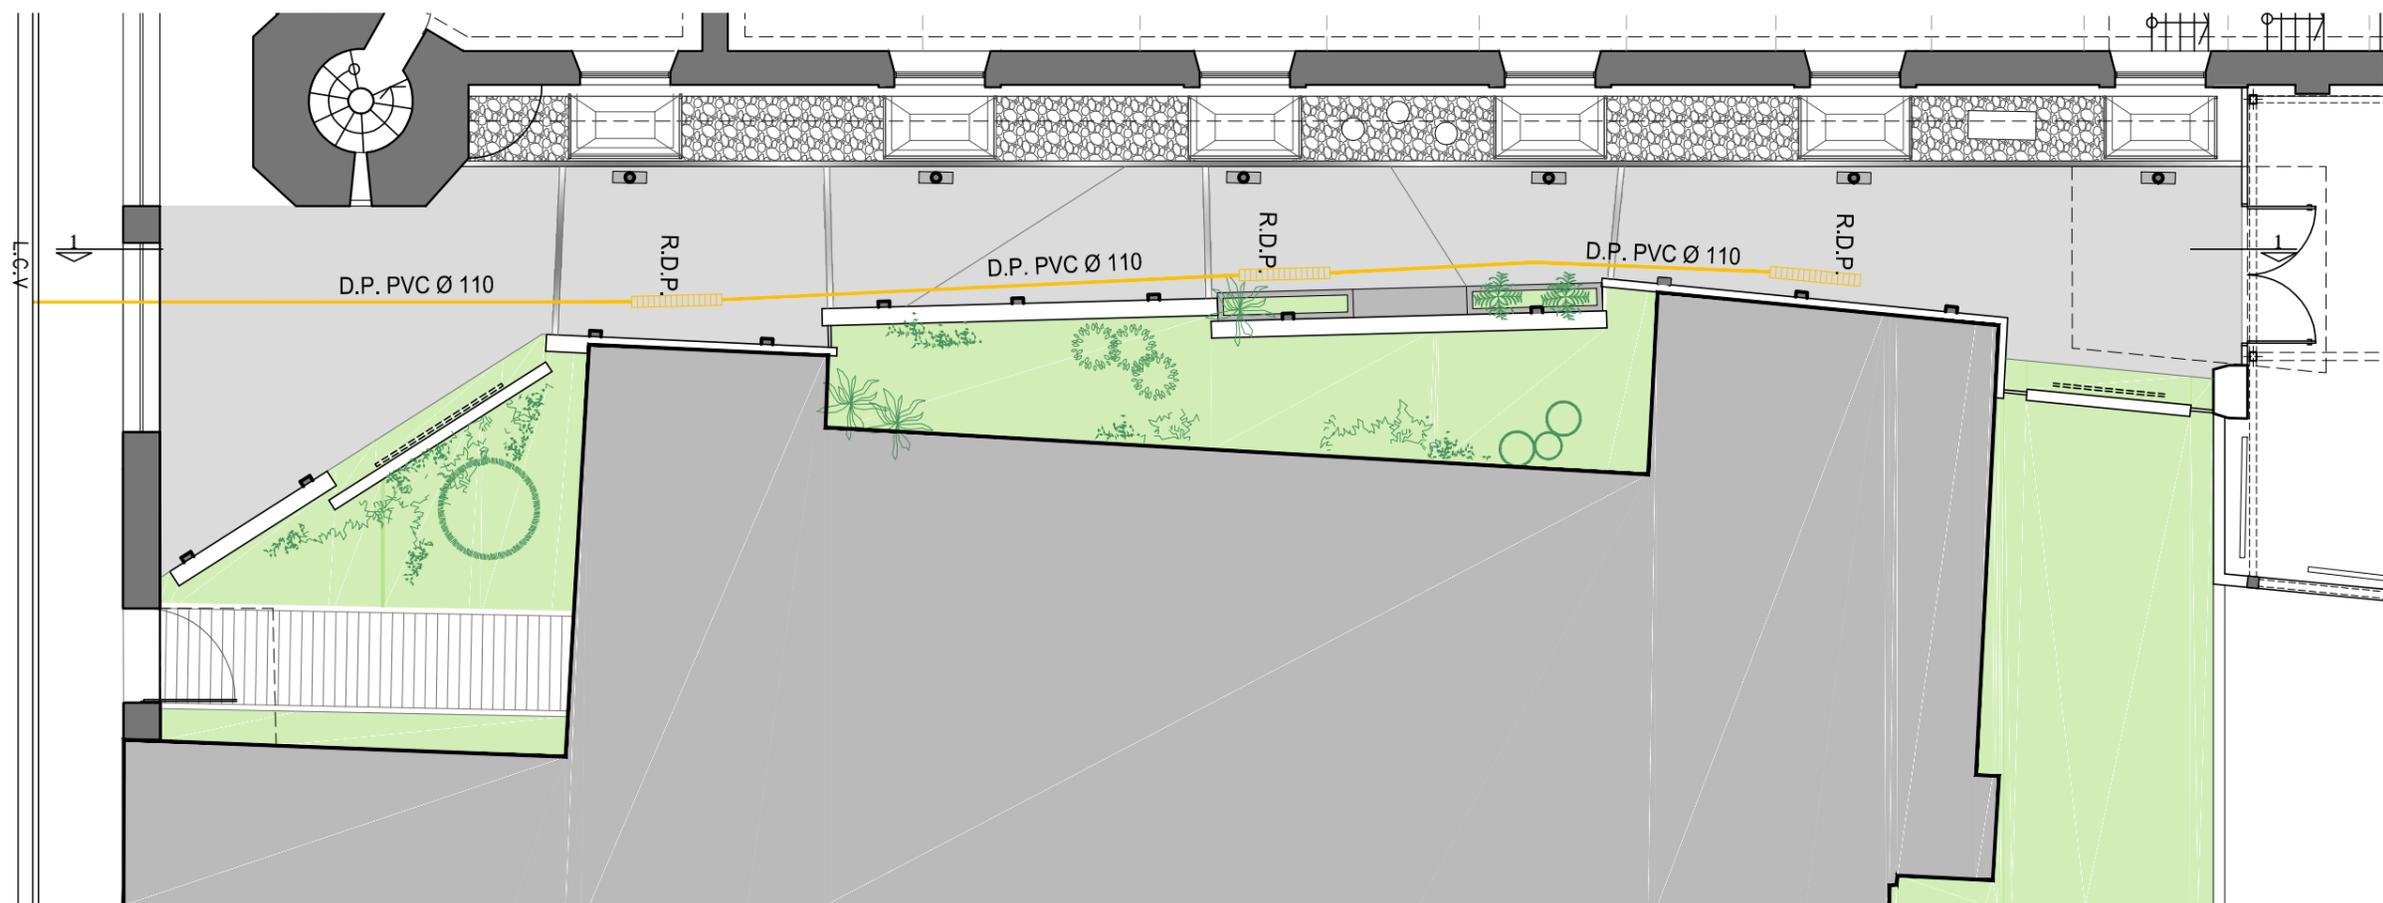
**INTERVENCIONES EN PATIO ESTE 1
ESQUEMA DE INSTALACION PLUVIAL**

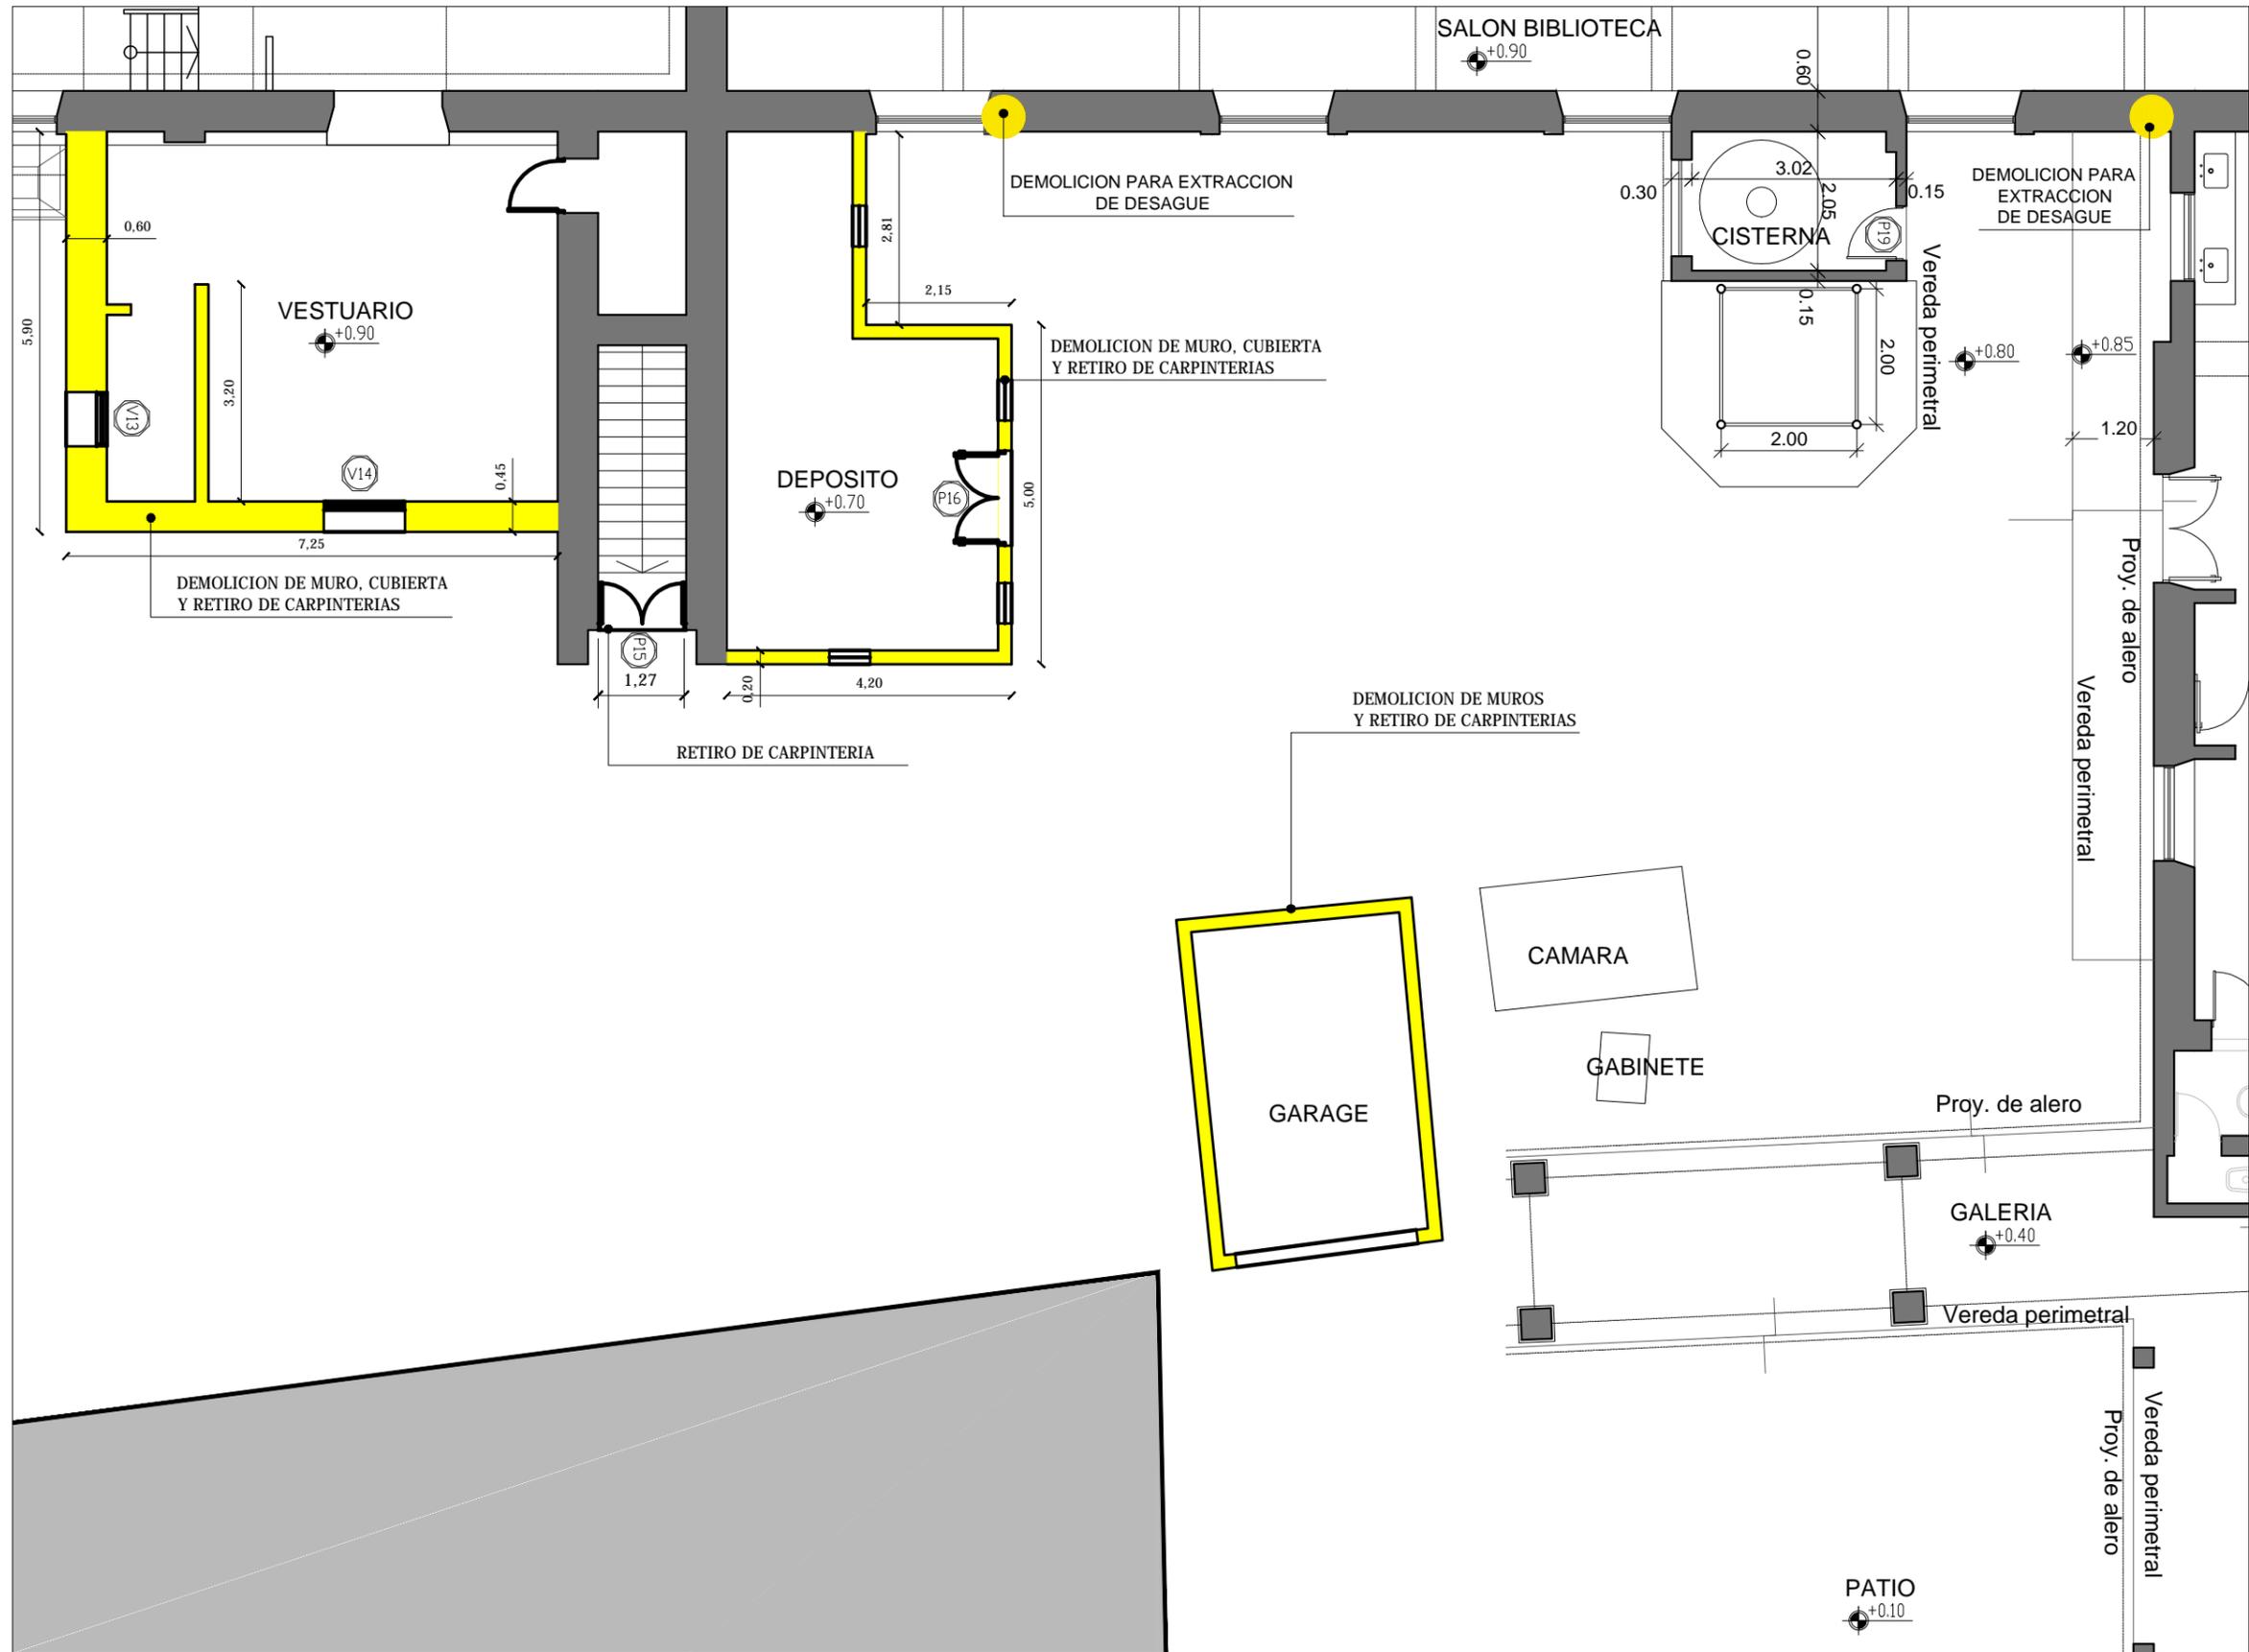
Nº de plano
55

SITUACION ACTUAL
DEMOLICION Y DESMONTE
PLANTA BAJA

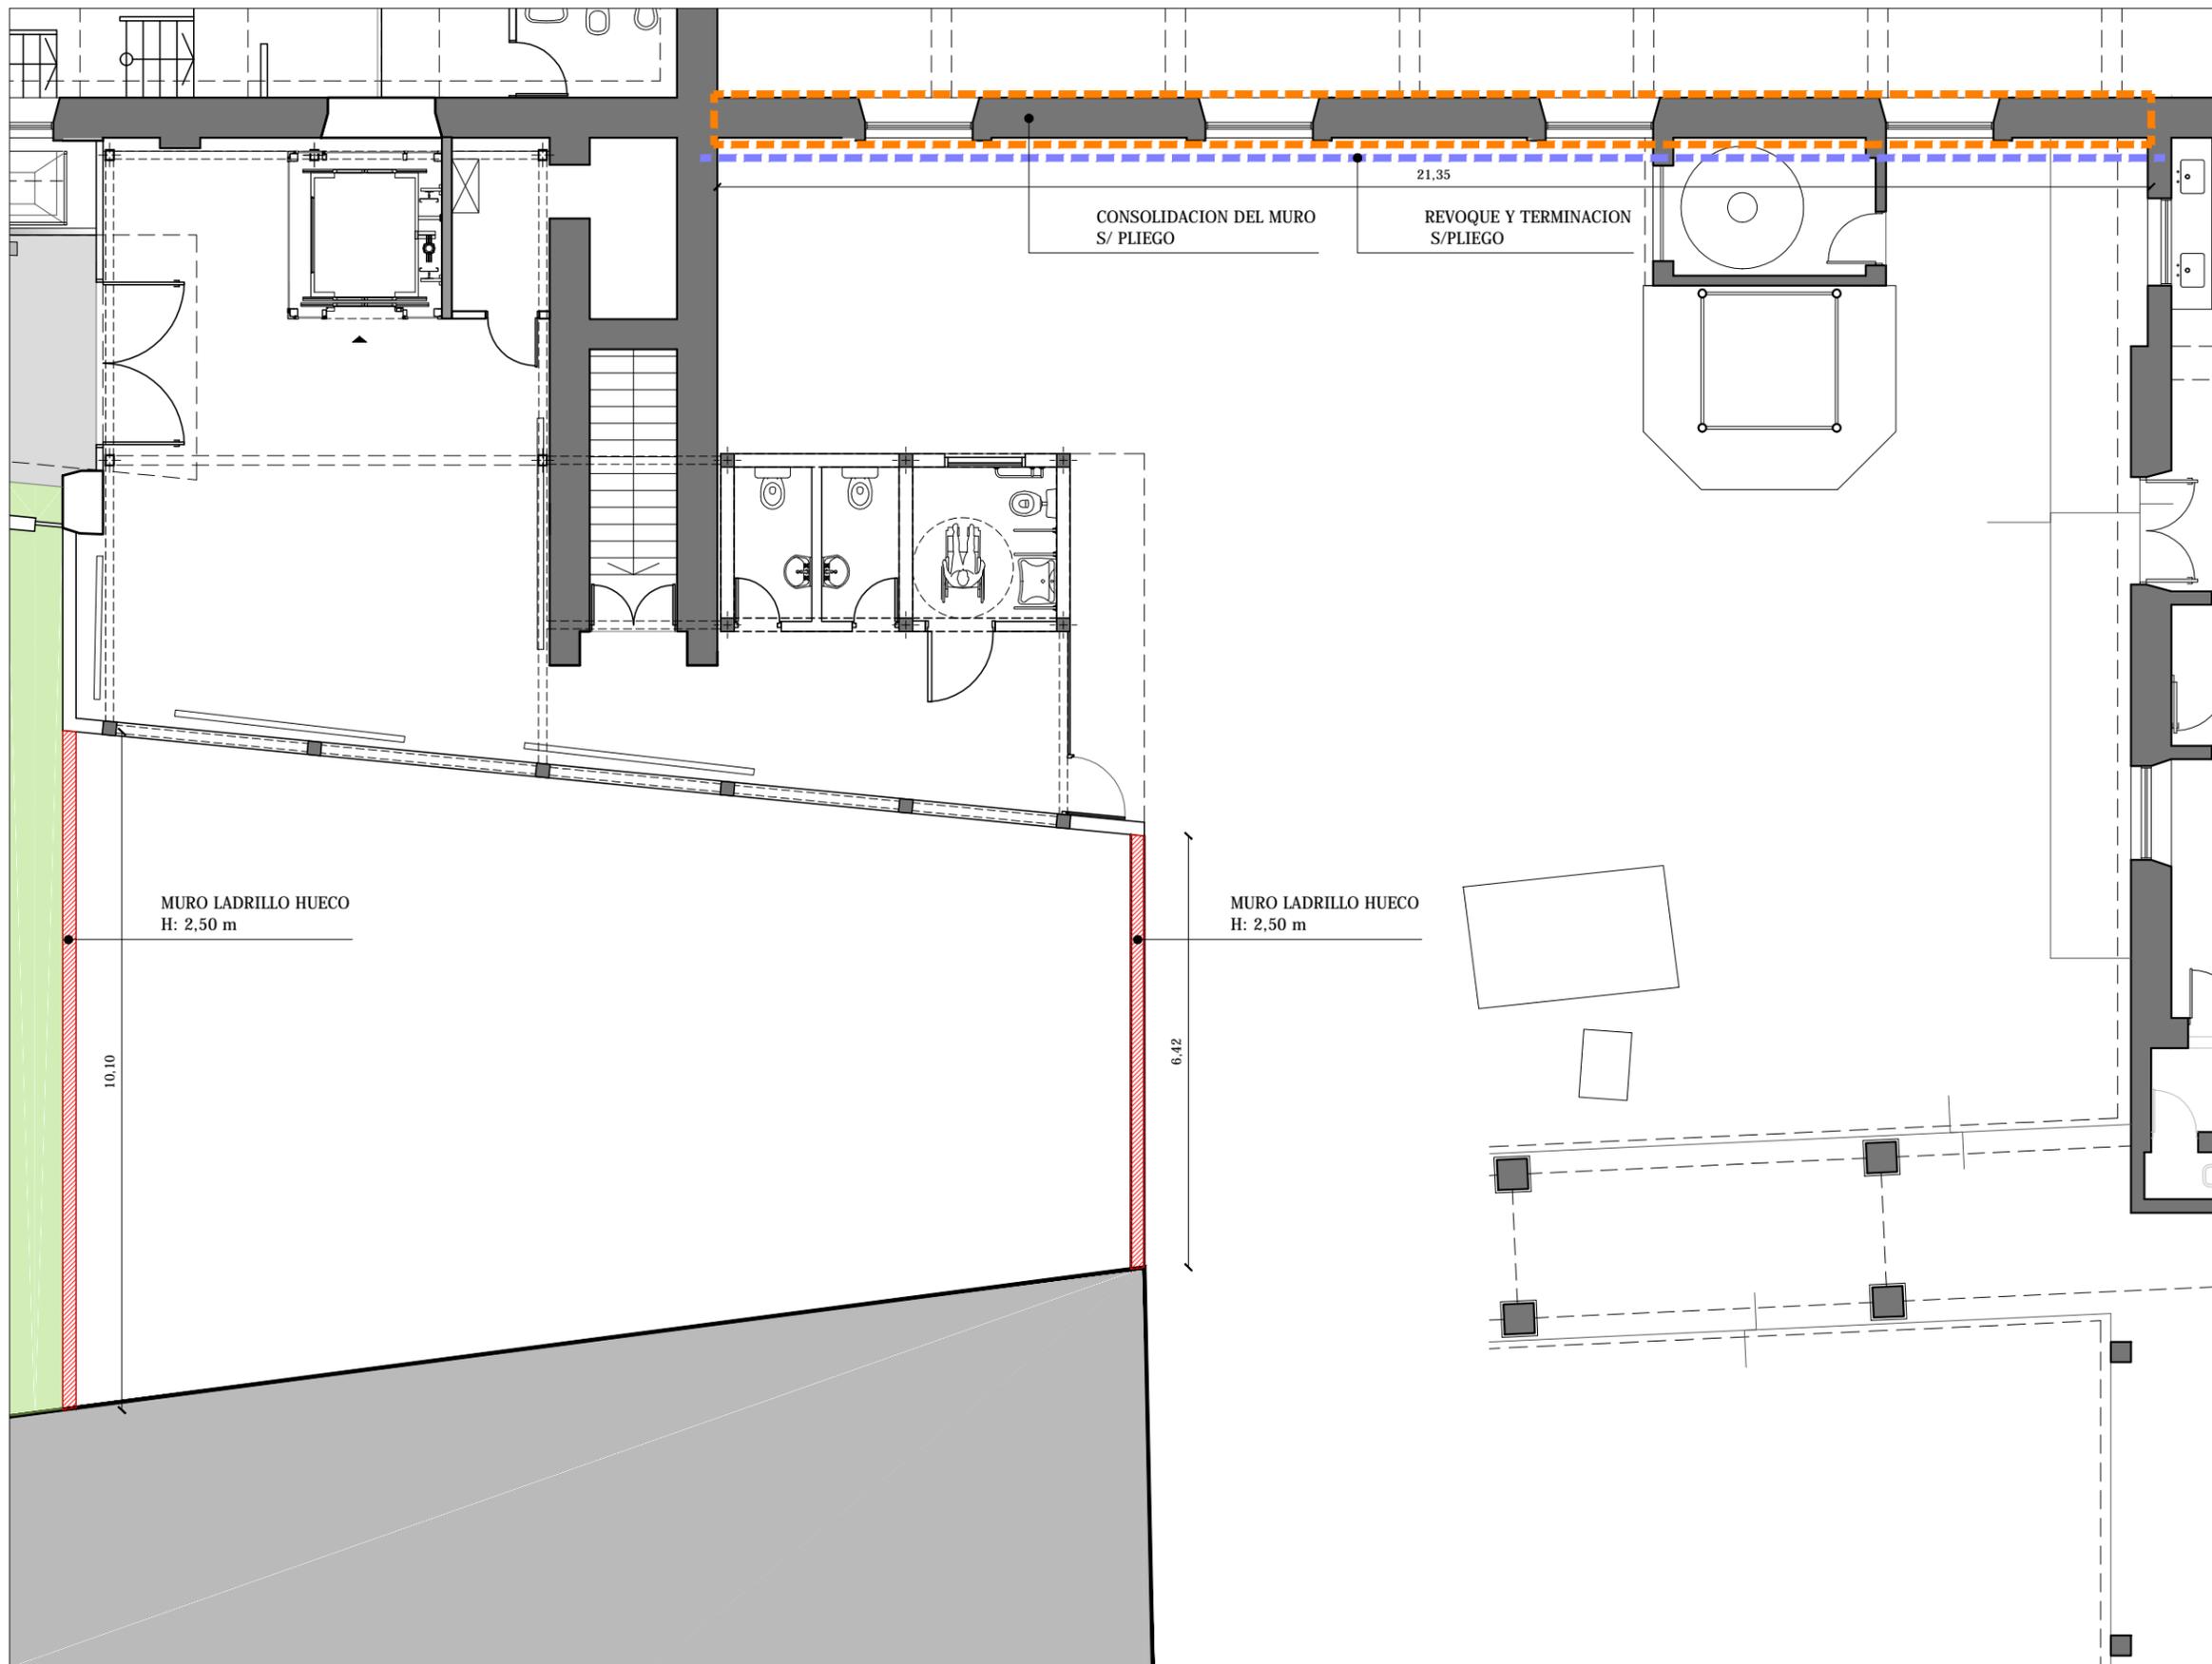
56

CONSOLIDACION DEL MURO
S/ PLIEGO

REVOQUE Y TERMINACION
S/ PLIEGO

MURO LADRILLO HUECO
H: 2,50 m

INTERVENCIONES
PLANTA BAJA

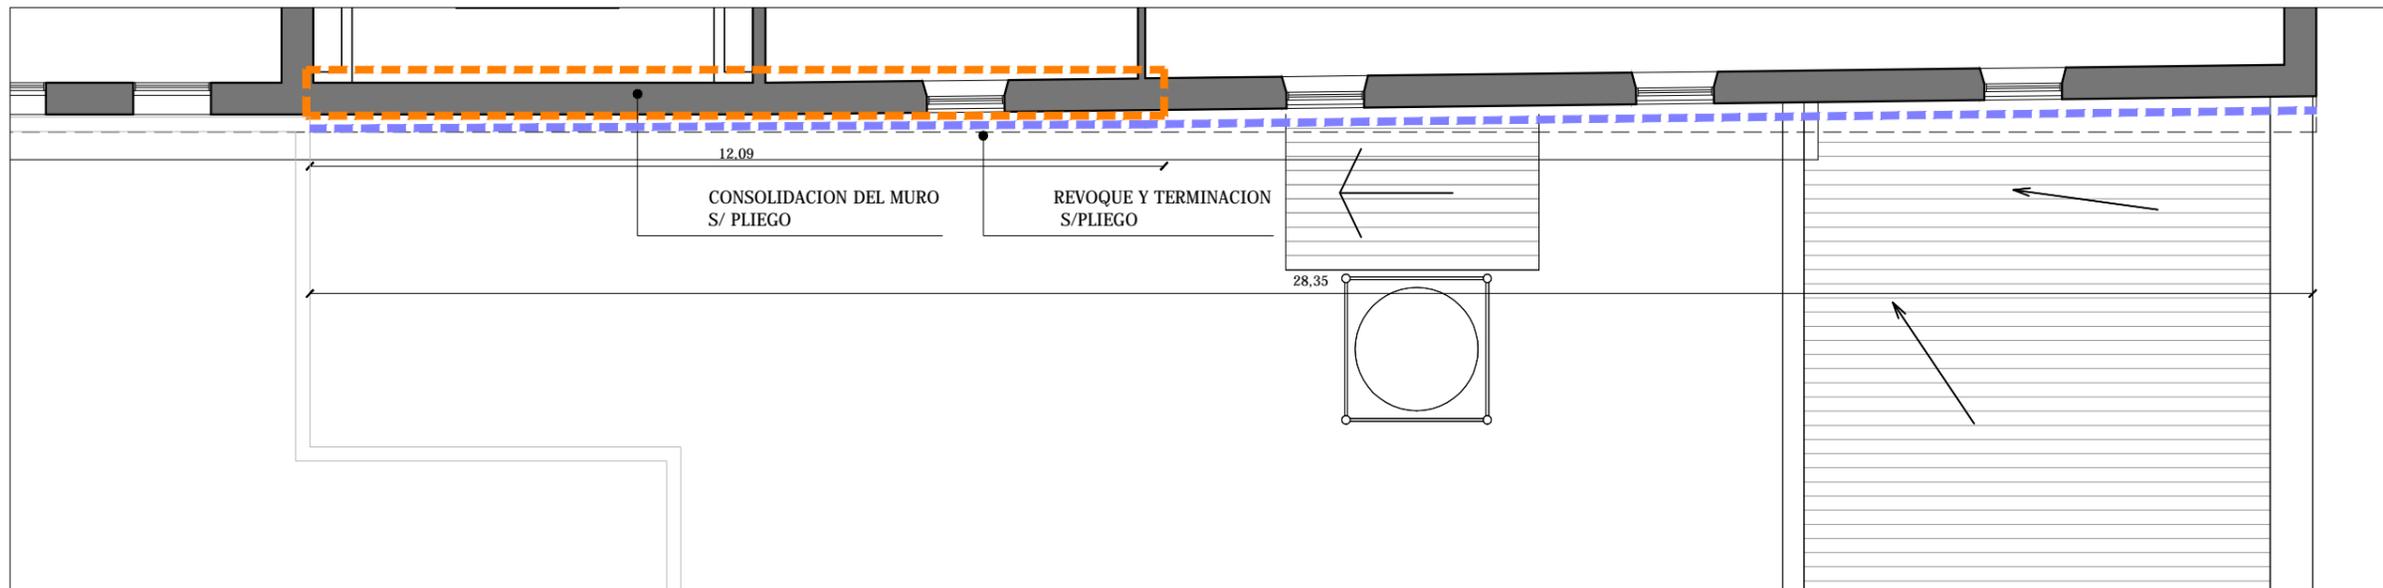
**INTERVENCIONES
PLANTA ALTA**

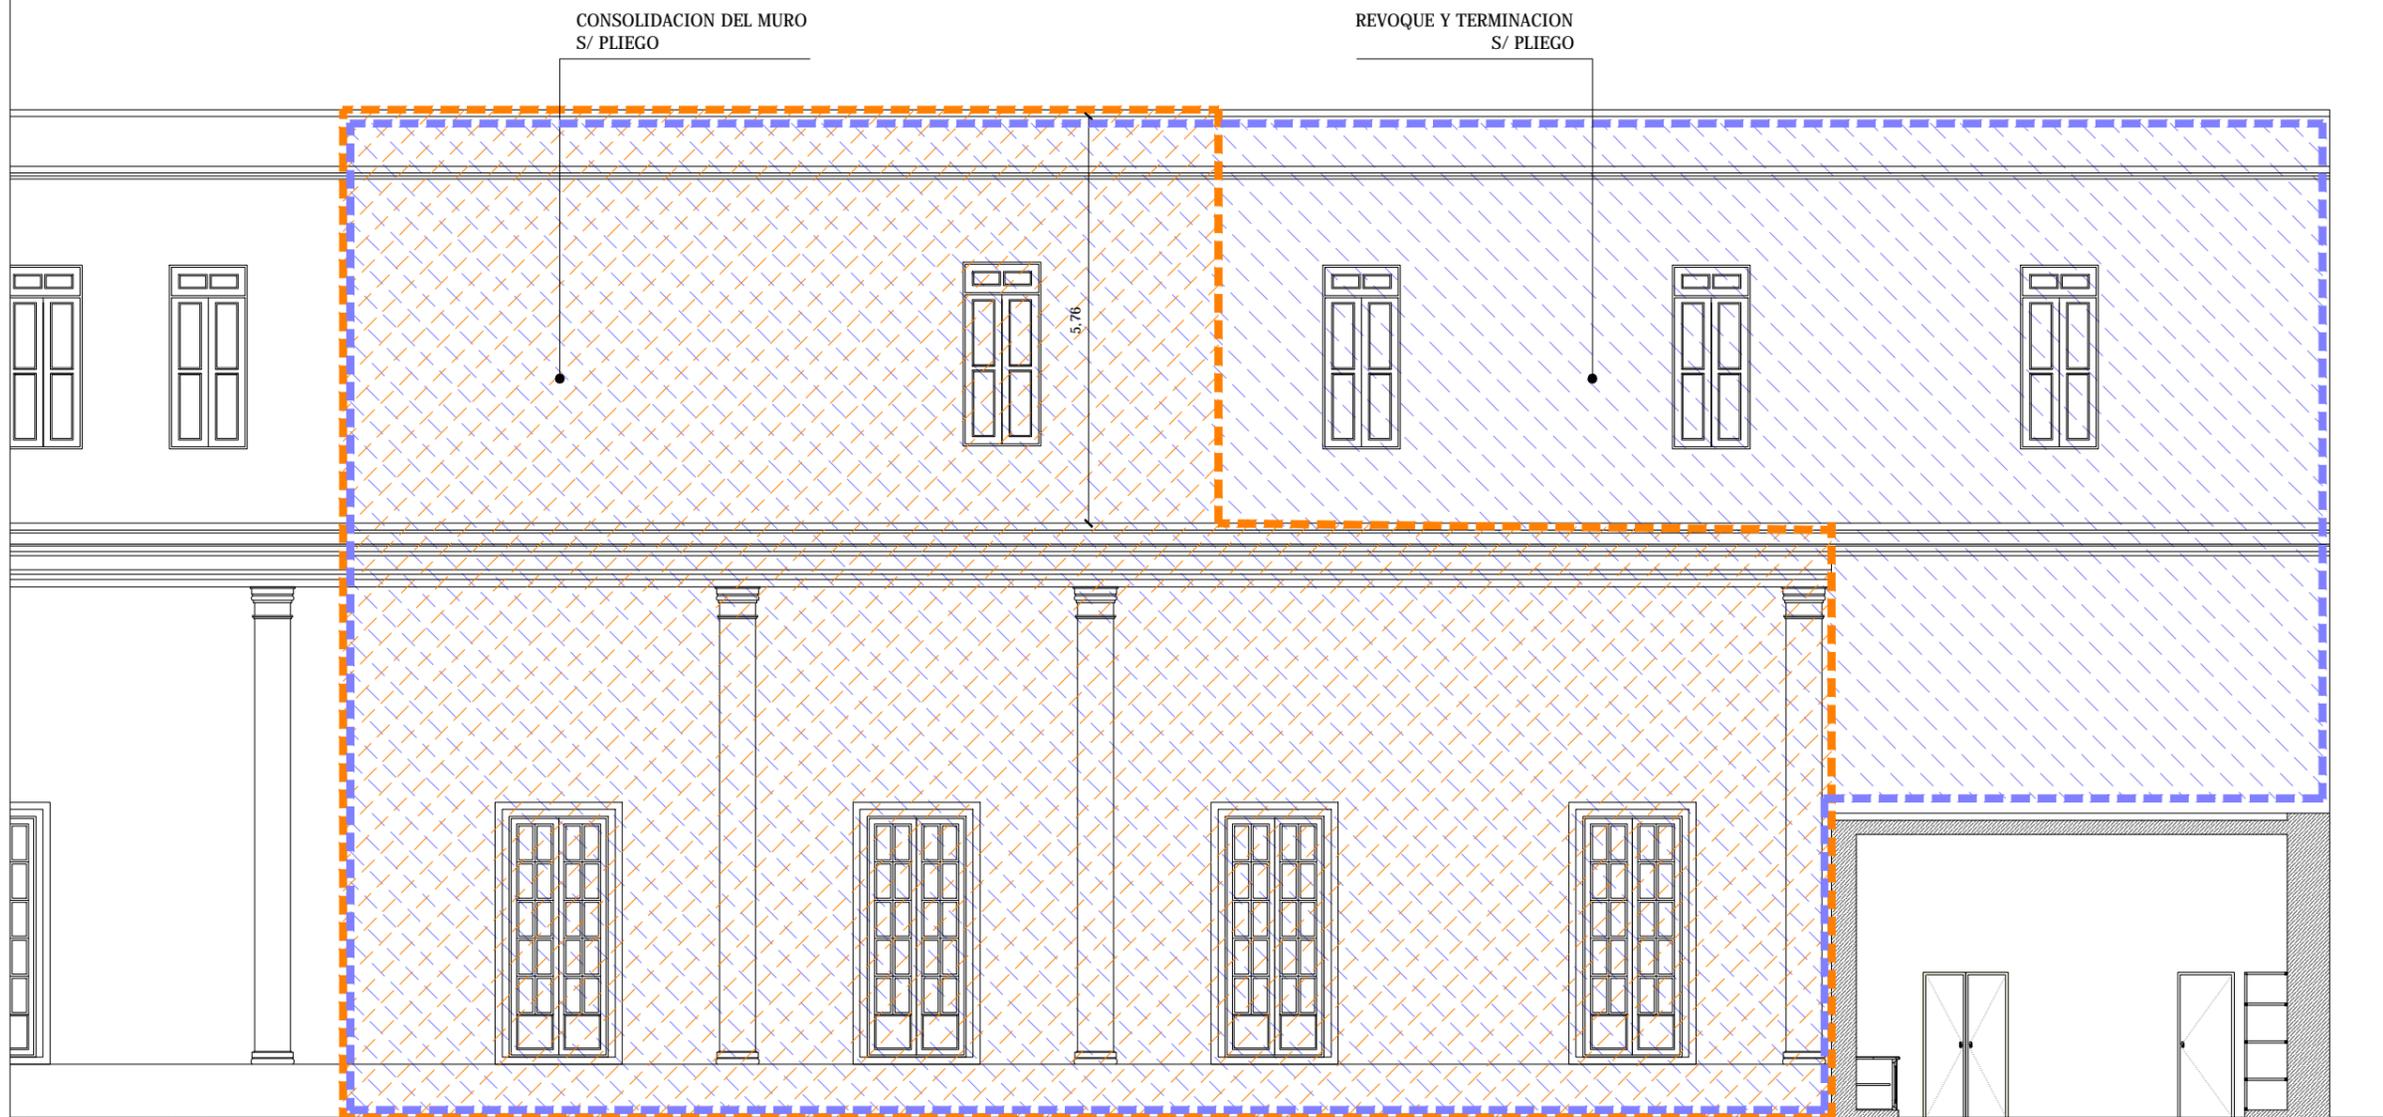
**INTERVENCIONES
FACHADA ESTE**

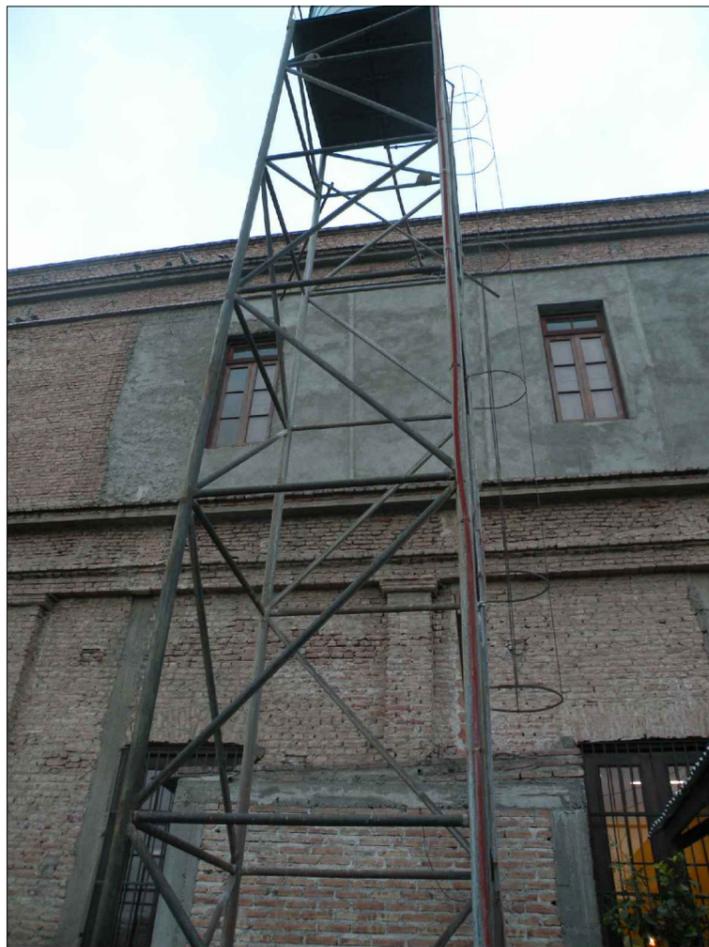
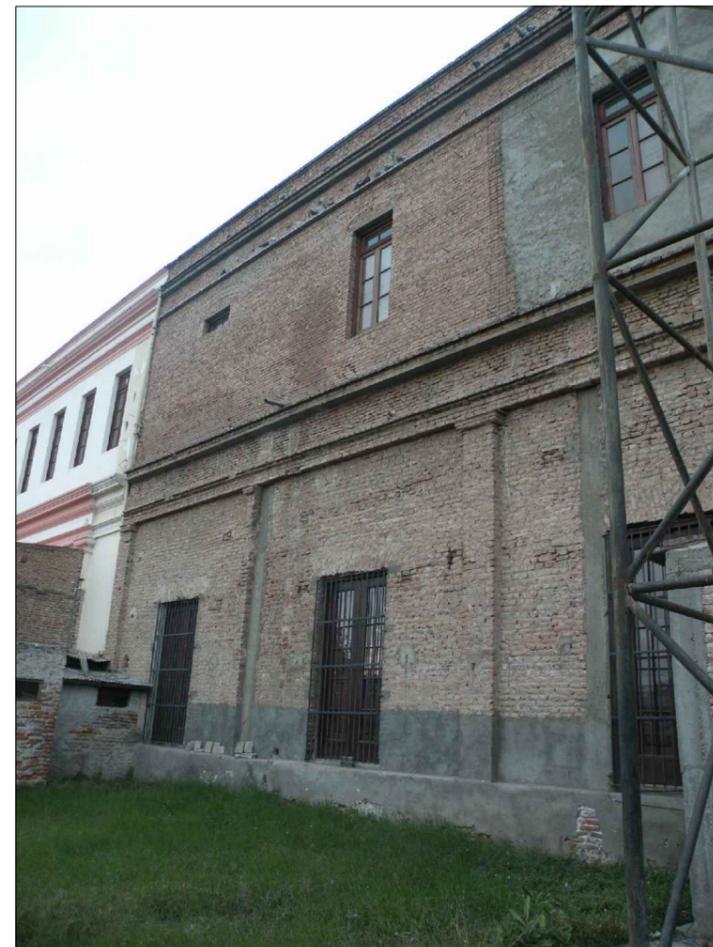
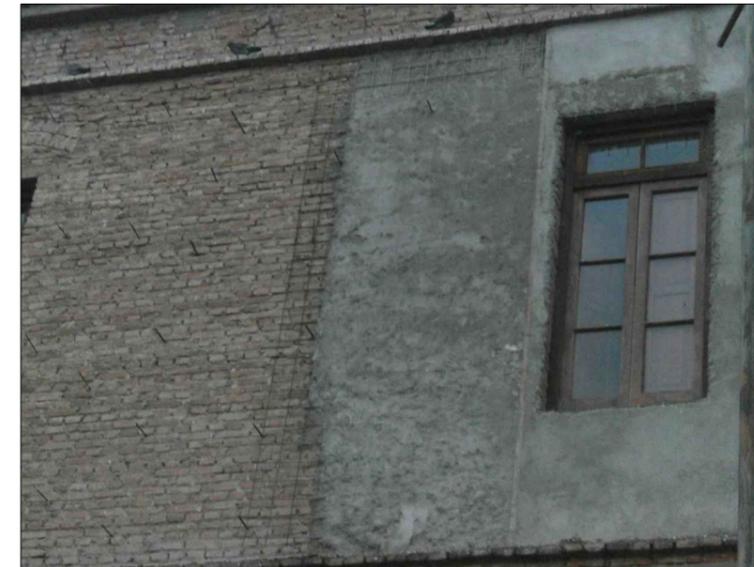
FOTOS
CONSOLIDACION DEL MURO

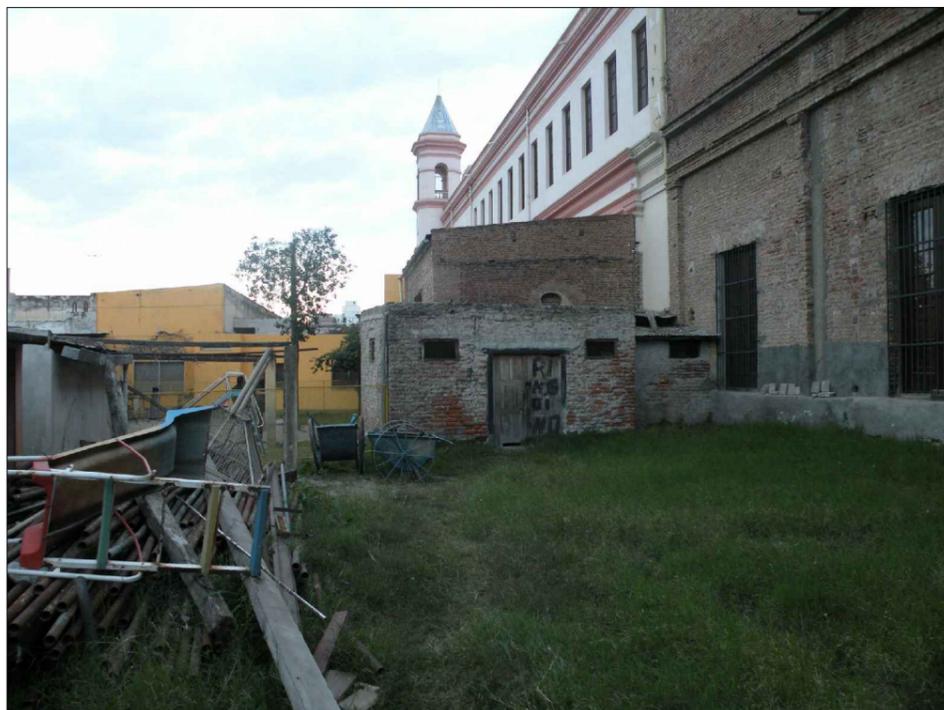
AREA A DEMOLER

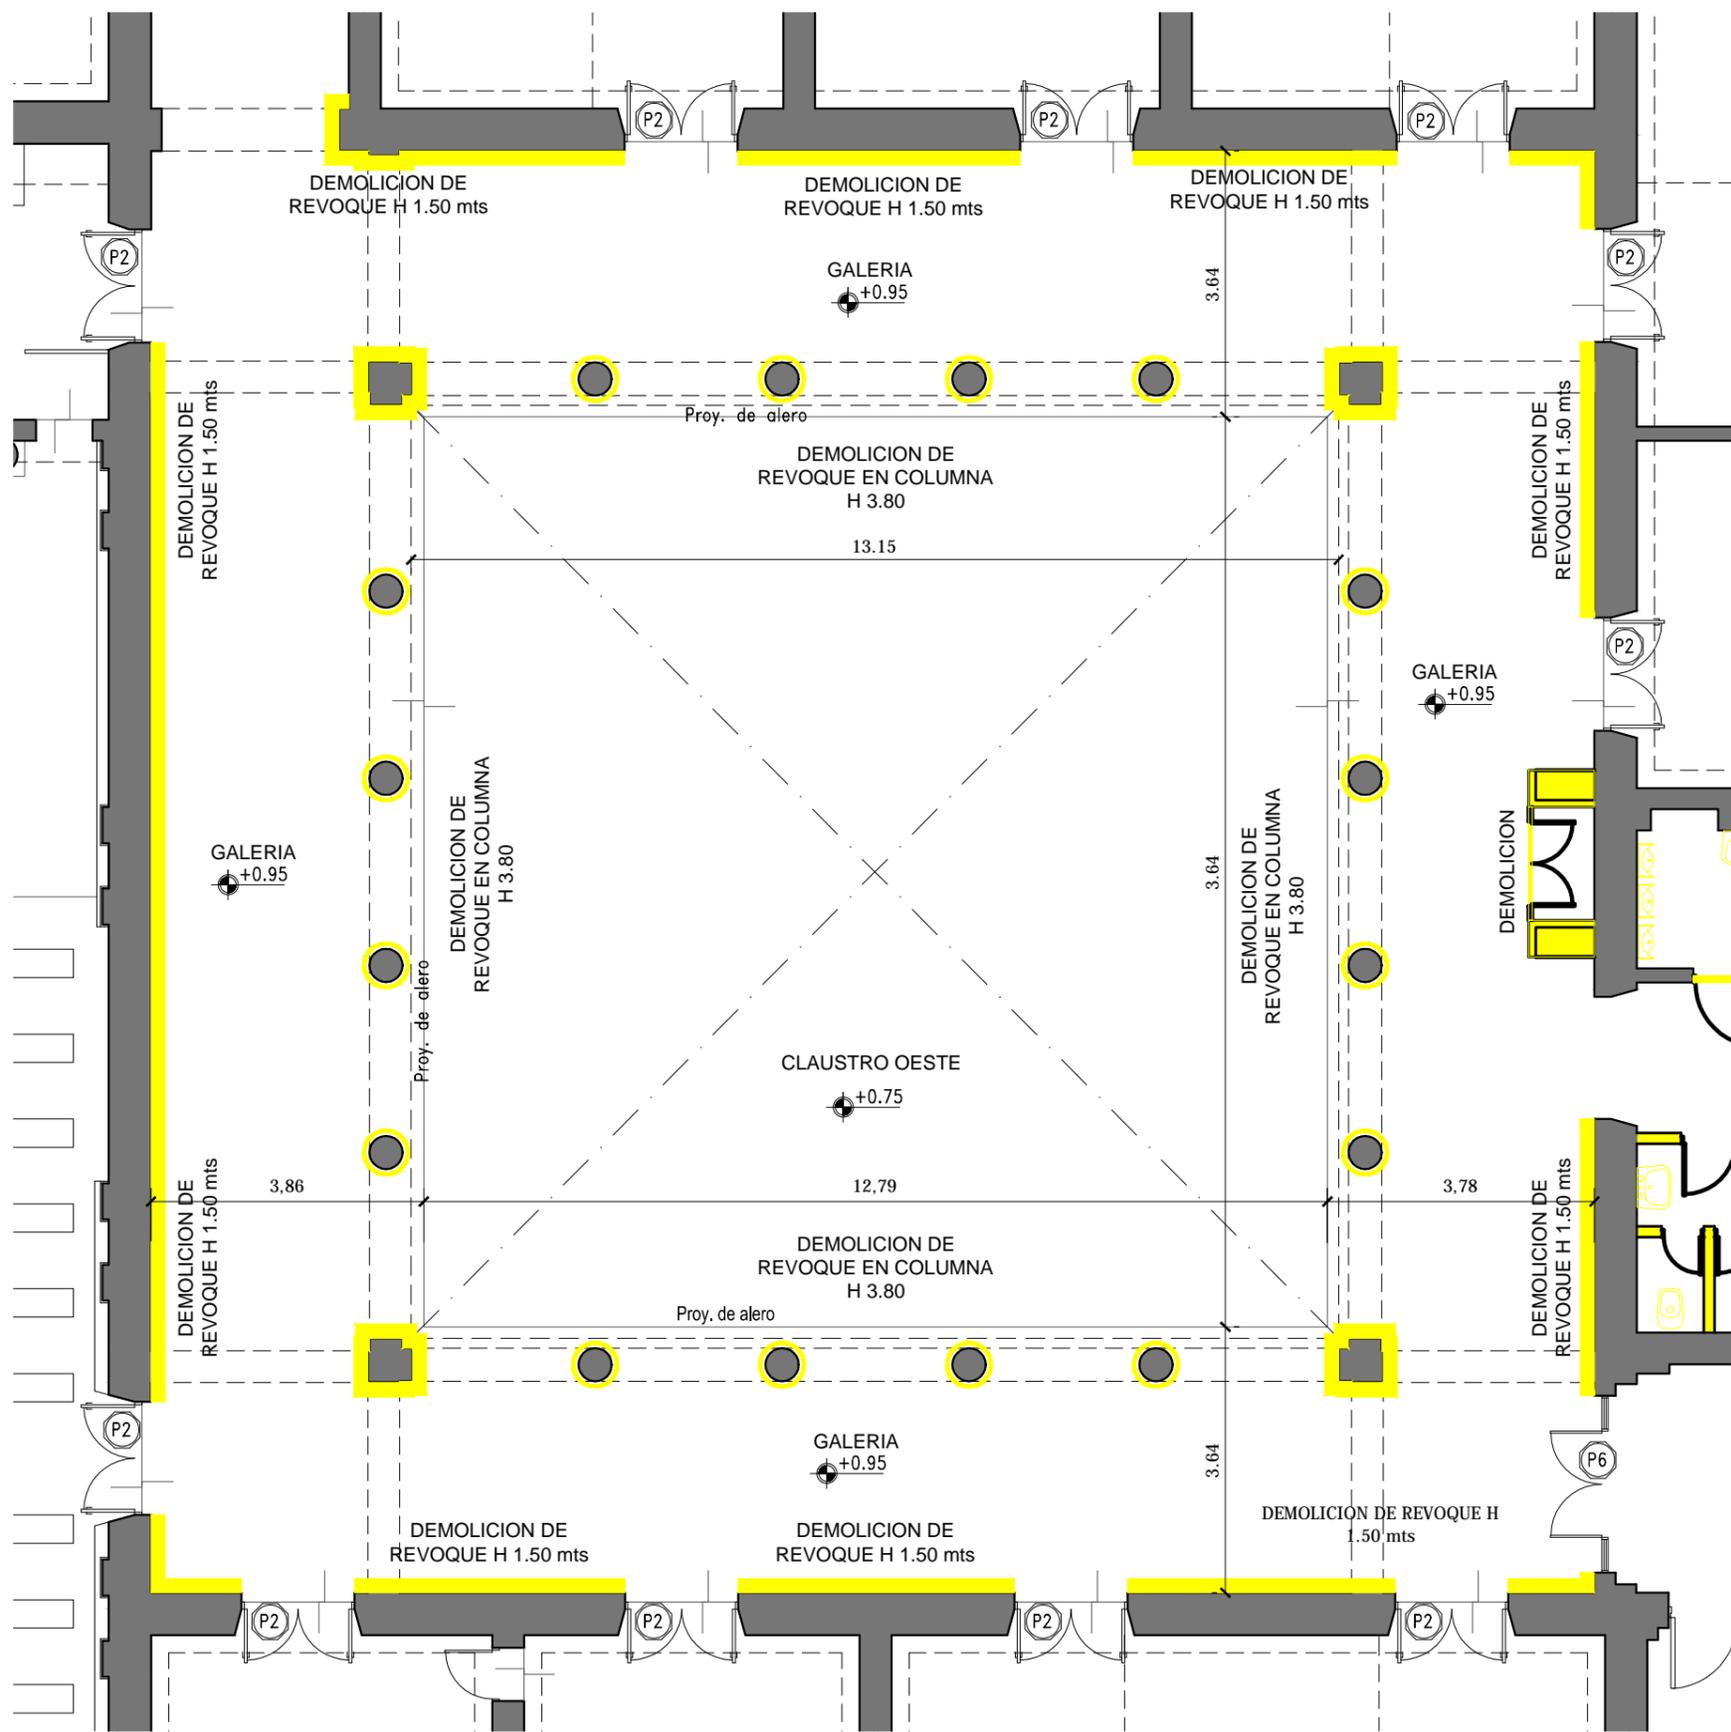
SITUACION ACTUAL
DEMOLICION Y DESMONTE
CLAUSTRO OESTE
PLANTA BAJA

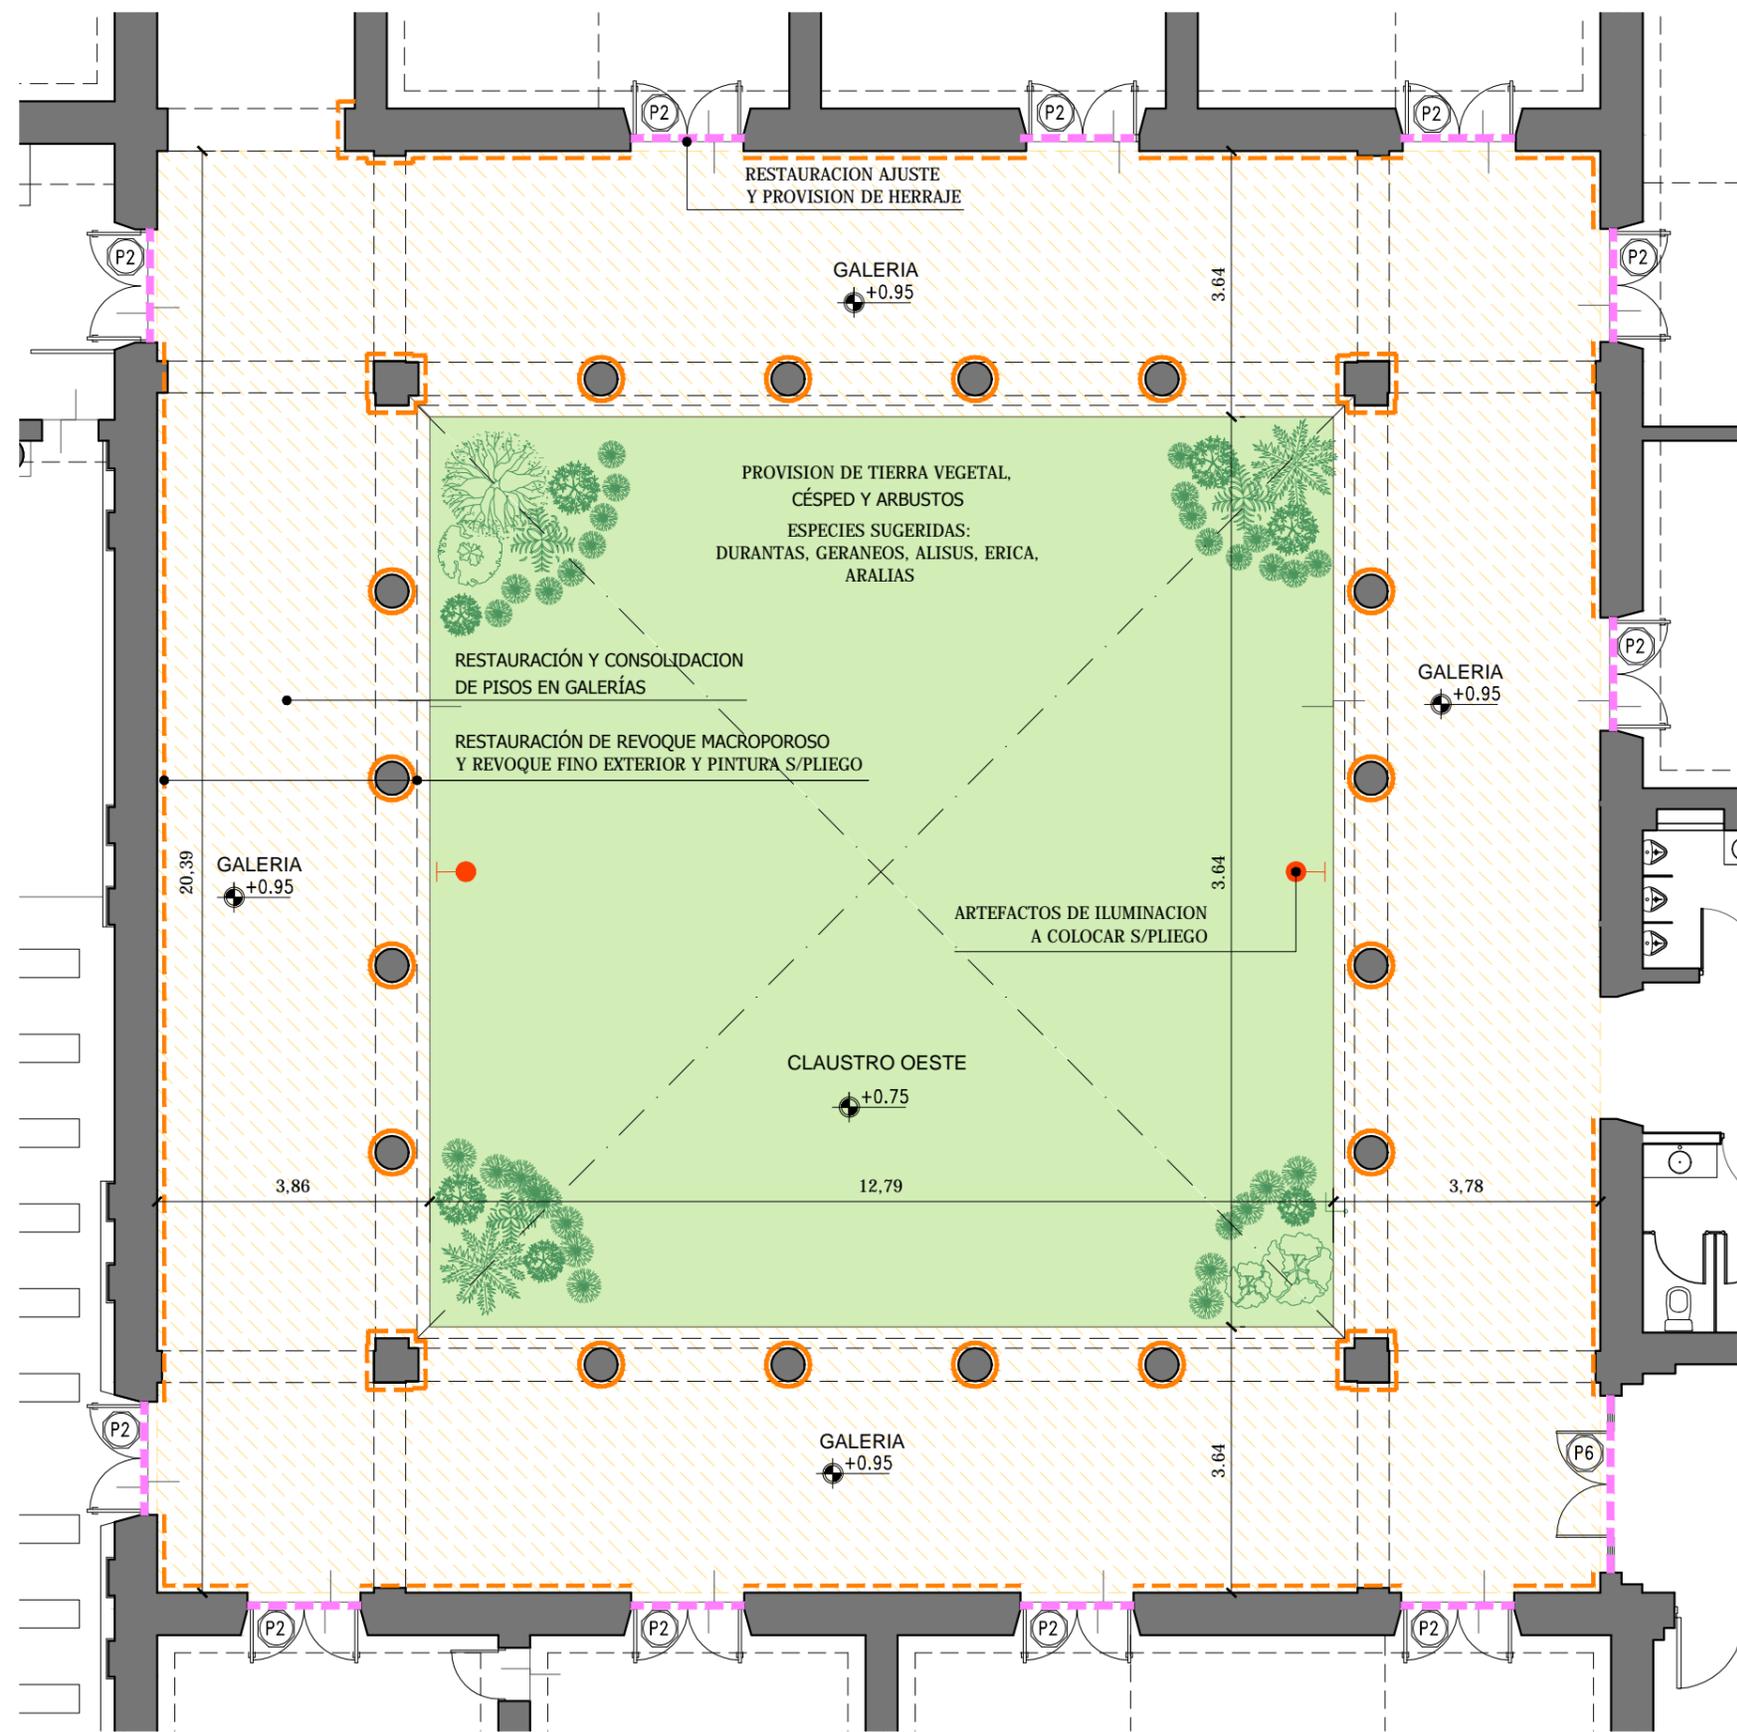
60

INTERVENCIONES EN
CLAUSTR OESTE
PLANTA BAJA

**INTERVENCIONES
EN ZONA A7-C
CLAUSTR OESTE
PLANTA BAJA**
