Obra
**CONSERVACION,
CONSOLIDACION
ESTRUCTURAL,
RESTAURACION Y
PUESTA EN VALOR DEL
SEMINARIO DIOCESANO
NUESTRA SEÑORA DEL
VALLE Y SAN JUAN
BAUTISTA DE
CATAMARCA - 2º ETAPA .**
Ubicación
**CALLE SAN MARTIN Nº 954
DEPTO. CAPITAL
CATAMARCA**

Nombre plano
**INTERVENCIONES
EN ZONA A7-1
PATIO ESTE 2
DEMOLICION**

**INTERVENCIONES
EN ZONA A7-1
PATIO ESTE 2
PLANTA BAJA**

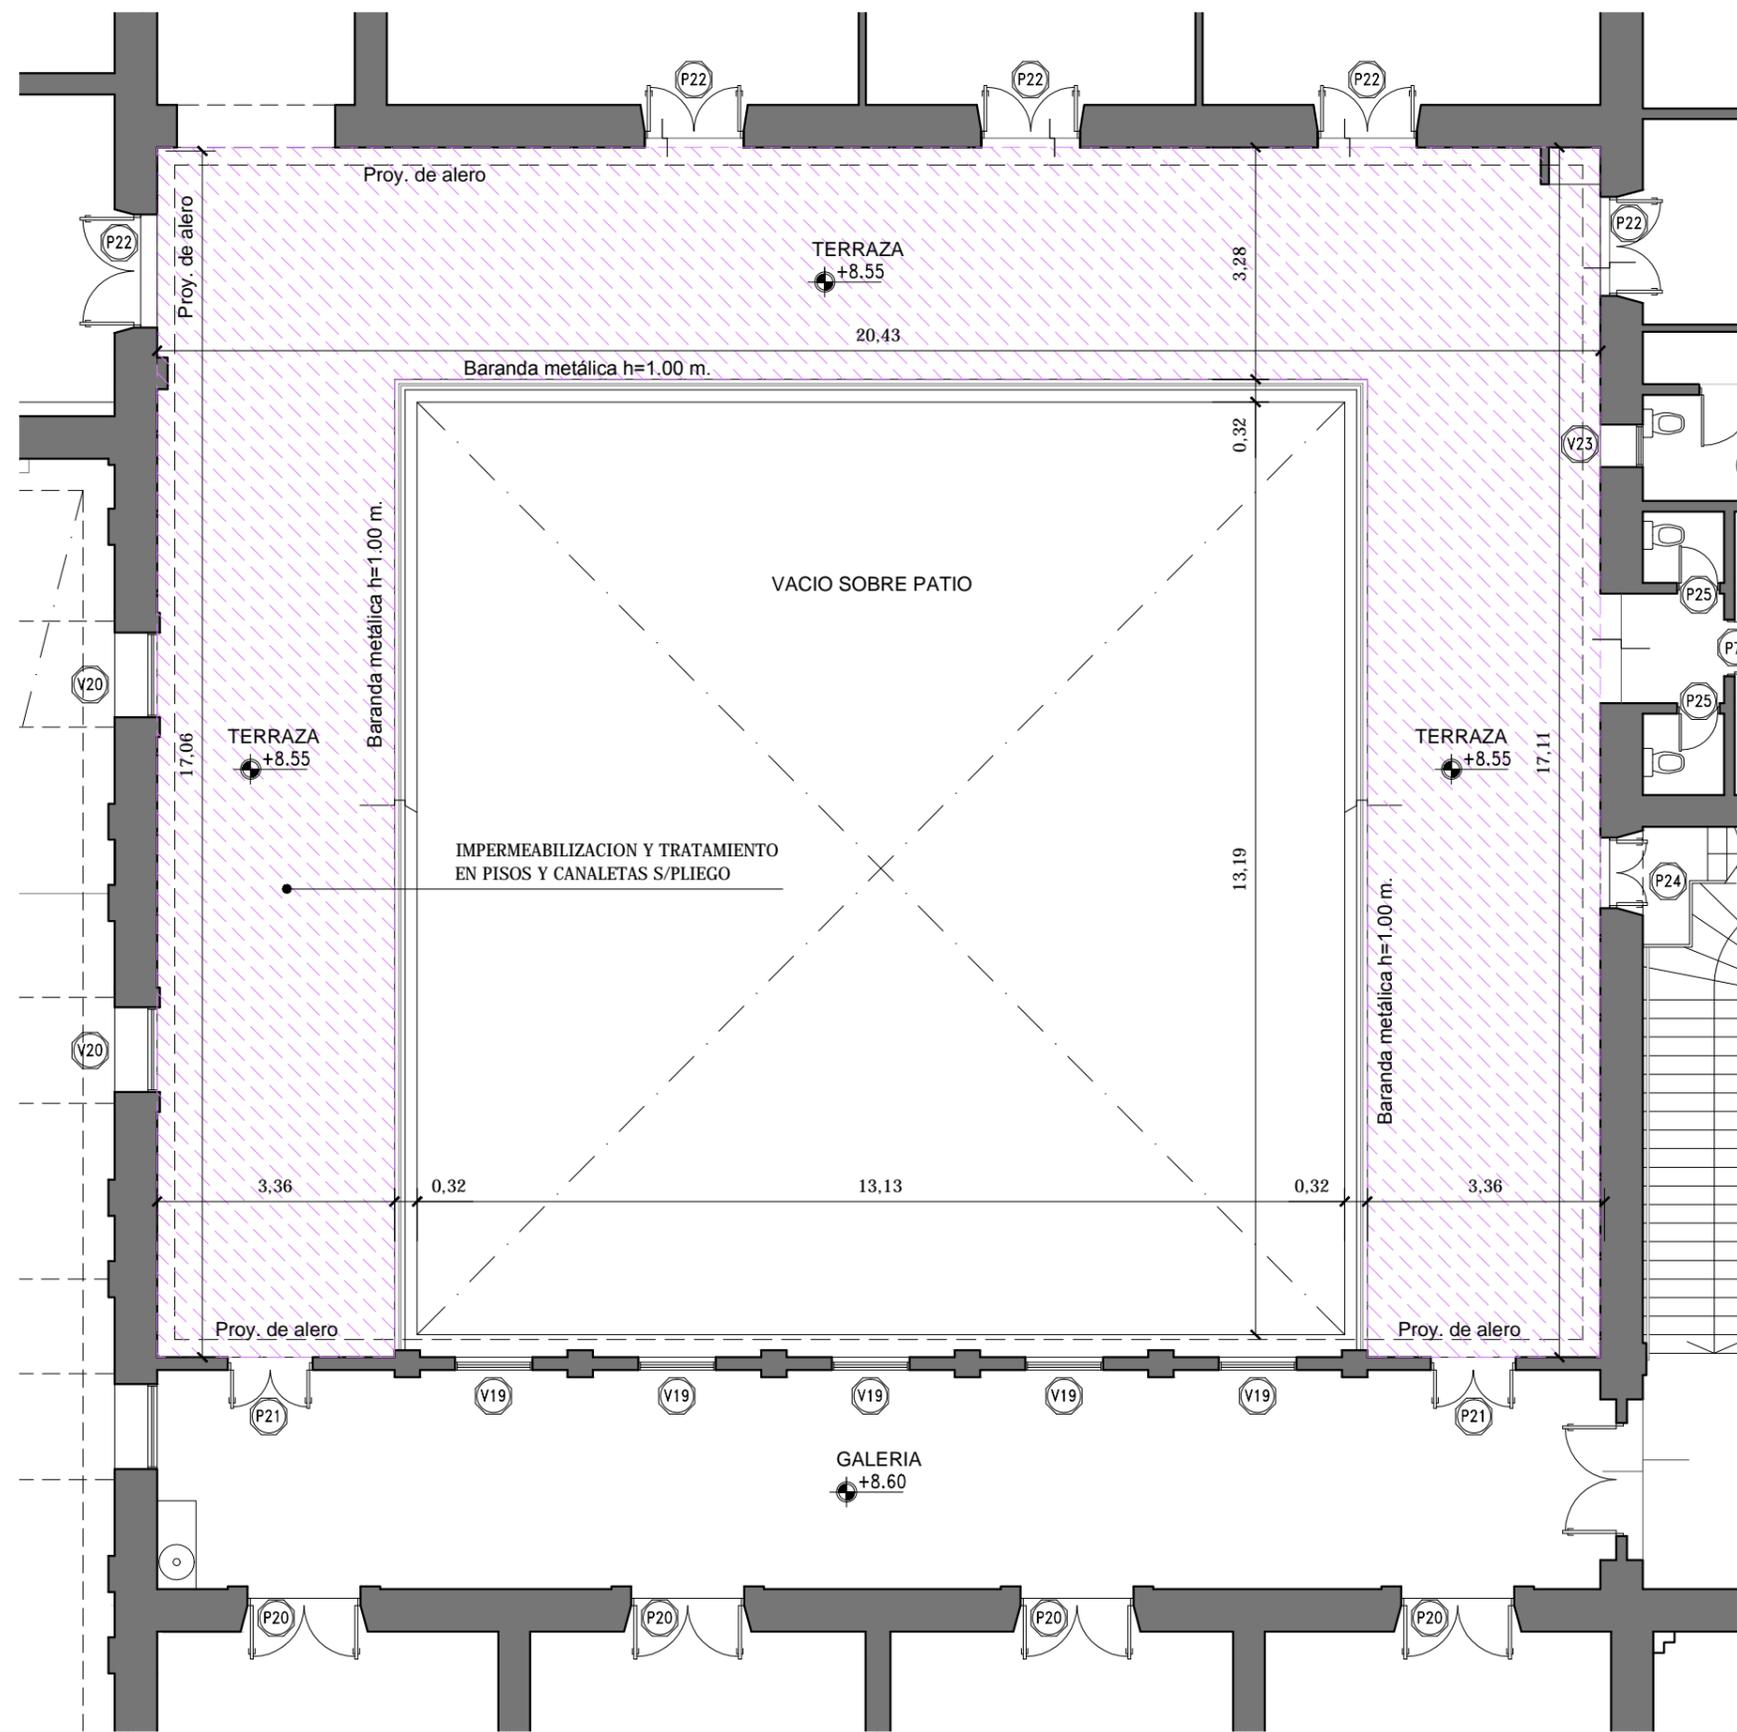
Nº de plano
61

INTERVENCIONES EN
CLAUSTRO OESTE
PLANTA ALTA

Nombre plano
**INTERVENCIONES
EN ZONA A7-C
CLAUSTRO OESTE
PLANTA ALTA**

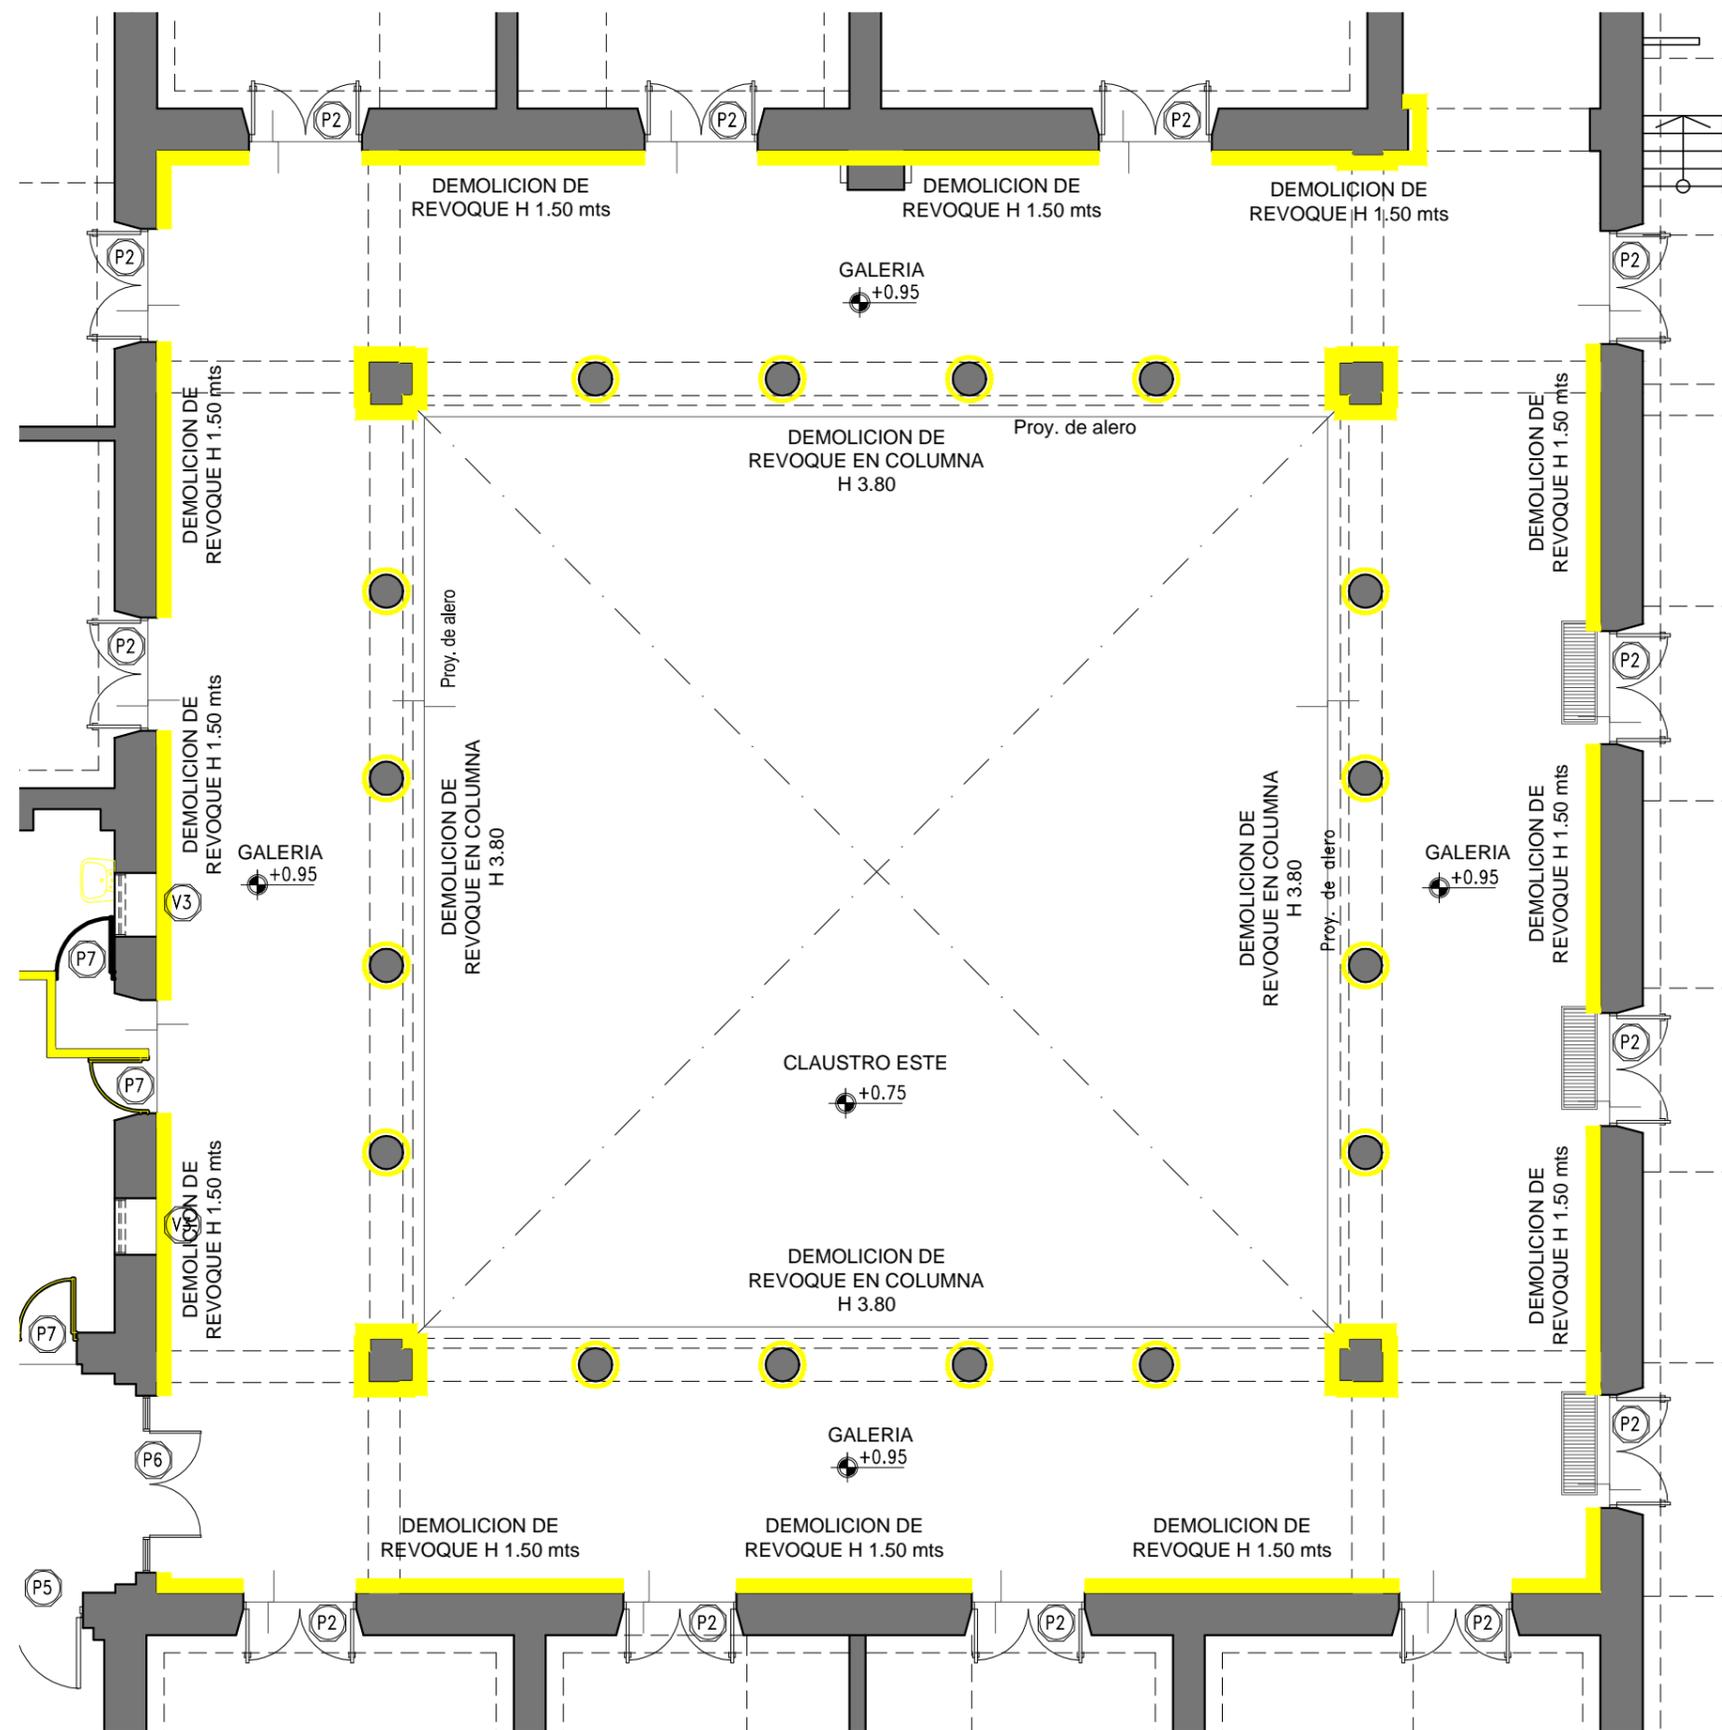
Nº de plano
62

SITUACION ACTUAL
DEMOLICION Y DESMONTE
CLAUSTRO ESTE
PLANTA BAJA

Nombre plano
**INTERVENCIONES
EN ZONA A7-C
CLAUSTRO ESTE
DEMOLICION**

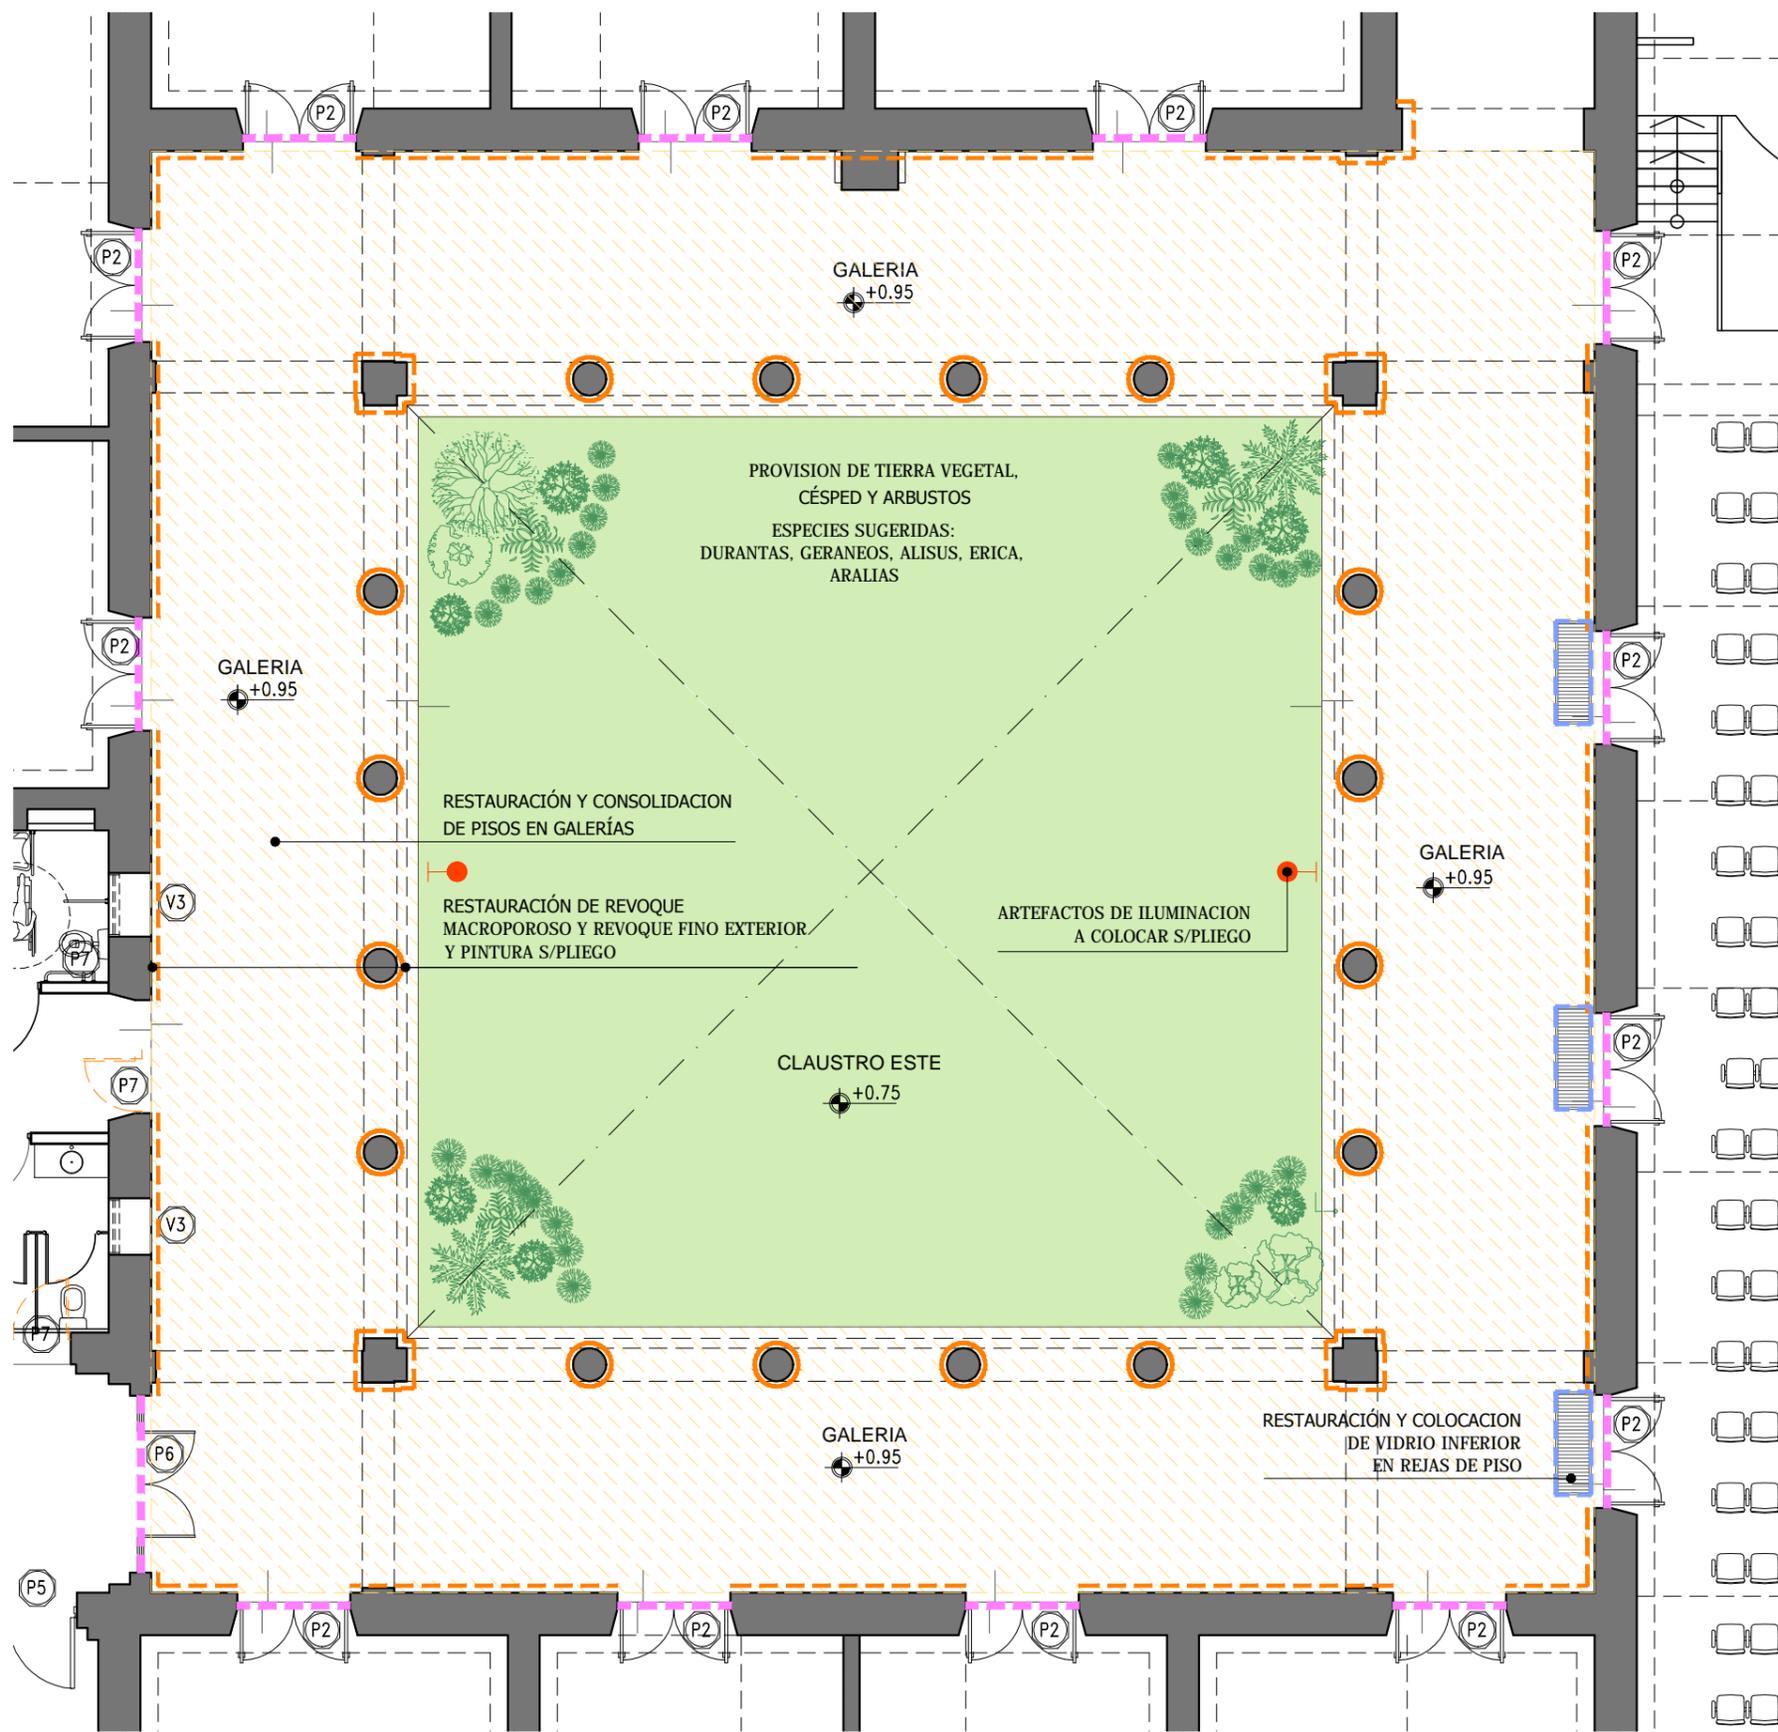
63

INTERVENCIONES EN
CLAUSTRO ESTE
PLANTA BAJA

**INTERVENCIONES
EN ZONA A7-C
CLAUSTRO ESTE
PLANTA BAJA**
