PROGRAMA DE INVERSIÓN - PRESTAMO BID PAVIMENTACIÓN EN EL MUNICIPIO DE VICTORIA  
MUNICIPALIDAD DE VICTORIA  
Secretaría de Planeamiento - Dirección de Obras y Servicios Públicos

OBRA PAVIMENTACIÓN DE CALLES- B.I.D.2929 OC-AR  
PLANO DETALLES CONSTRUCTIVOS

PLANO N° 03	PROYECTO SECRETARIA DE OBRAS Y SERVICIOS PUBLICOS	SECRETARIO CARLOS BRAGA	
HOJA 1/1	ESCALA 1:7.5 - 1:100	FECHA JUNIO / 2017

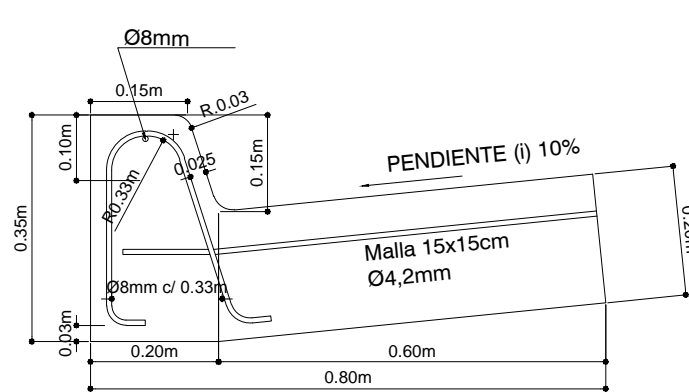
SECCION TRANSVERSAL DE CORDON CUNETA

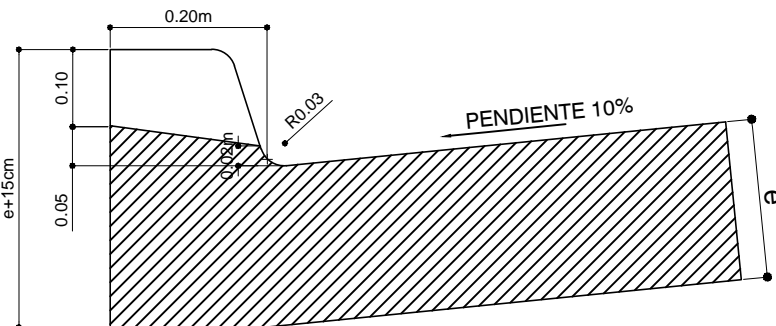
REBAJE EN CORDÓN  
CARA VISTA Y PERFIL EN ENTRADA DE VEHICULOS Y  
RAMPAS PARA DISCAPACITADOS

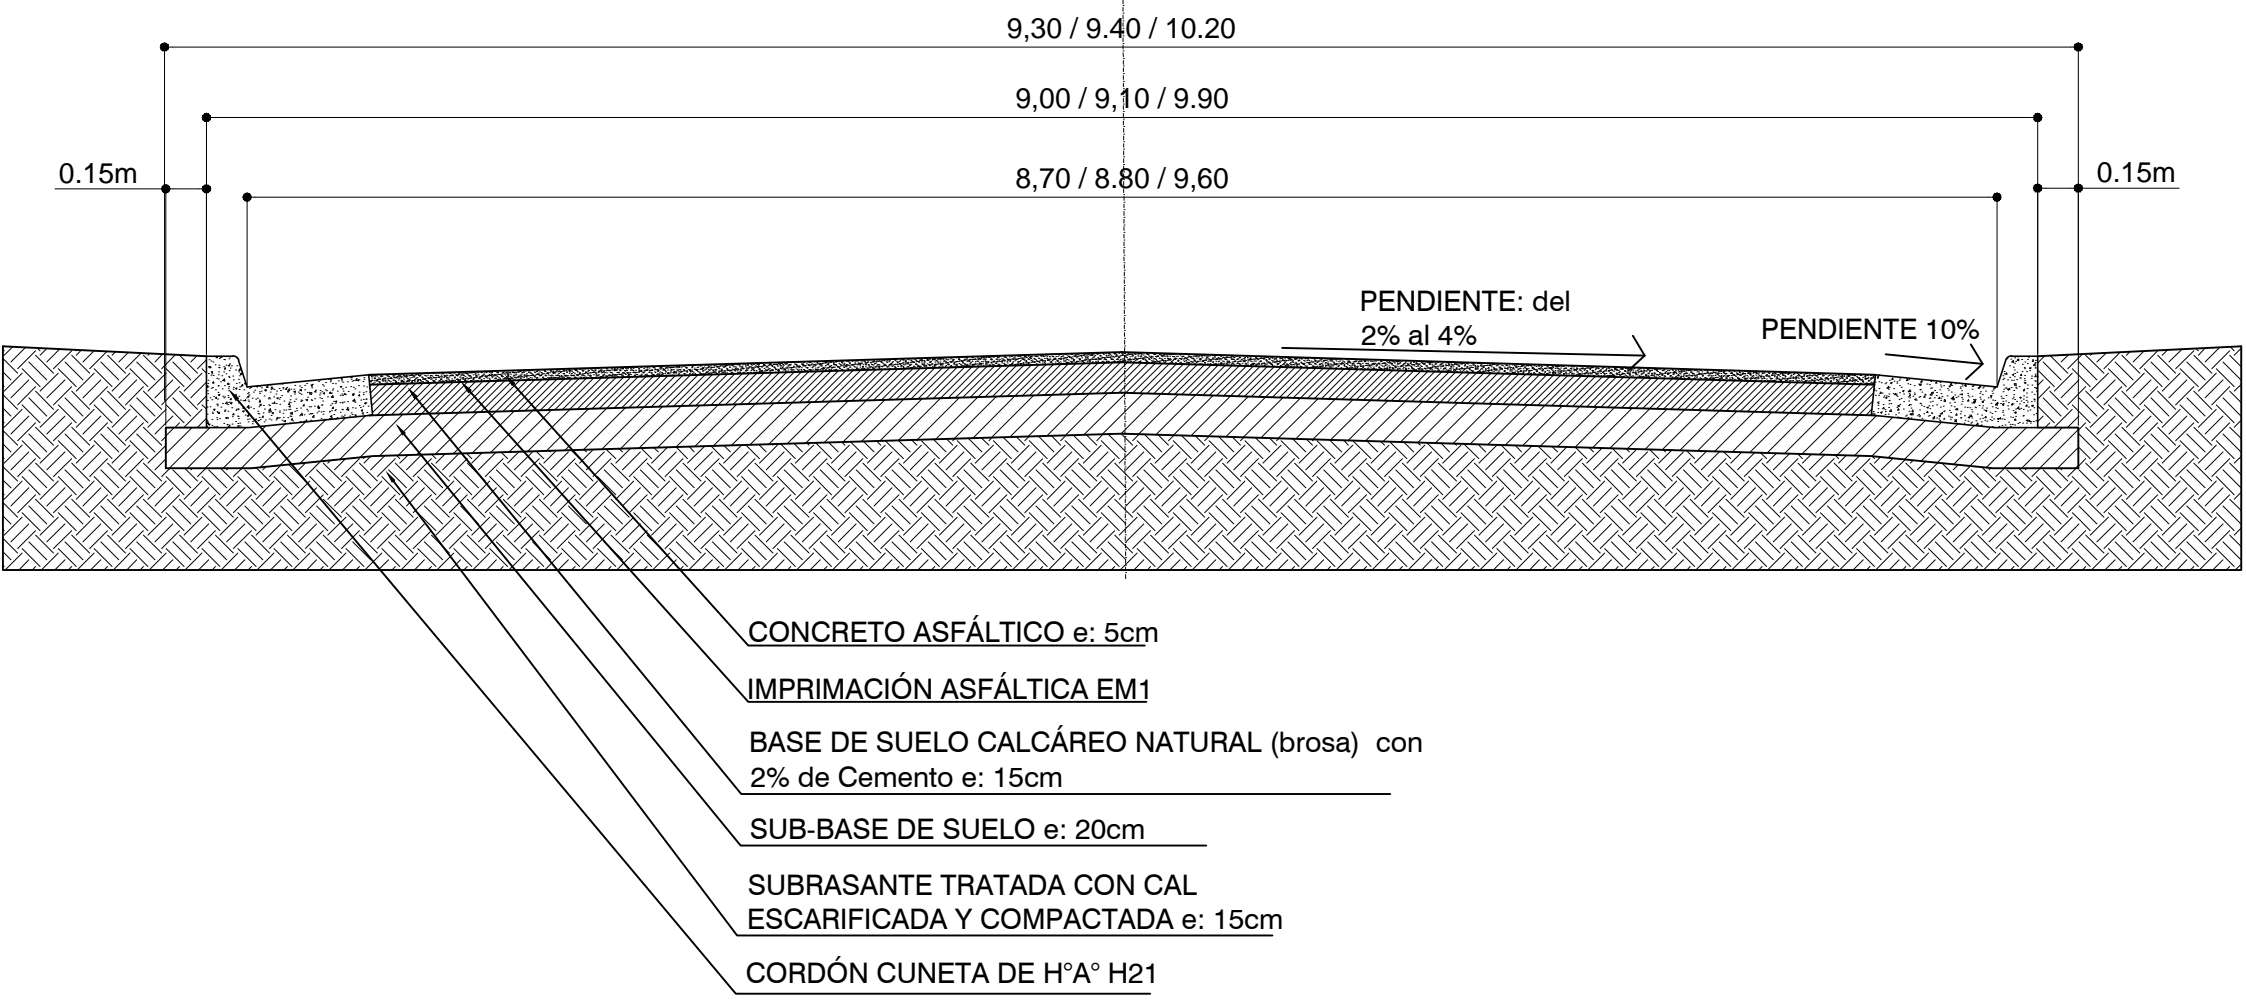
Pavimento asfáltico

- CONCRETO ASFÁLTICO e: 5cm
- IMPRIMACIÓN ASFÁLTICA EM1
- BASE DE SUELO CALCÁREO NATURAL (brosa) con 2% de Cemento e: 15cm
- SUB-BASE DE SUELO e: 20cm
- SUBRASANTE TRATADA CON CAL ESCARIFICADA Y COMPACTADA e: 15cm
- CORDÓN CUNETA DE H²A² H21

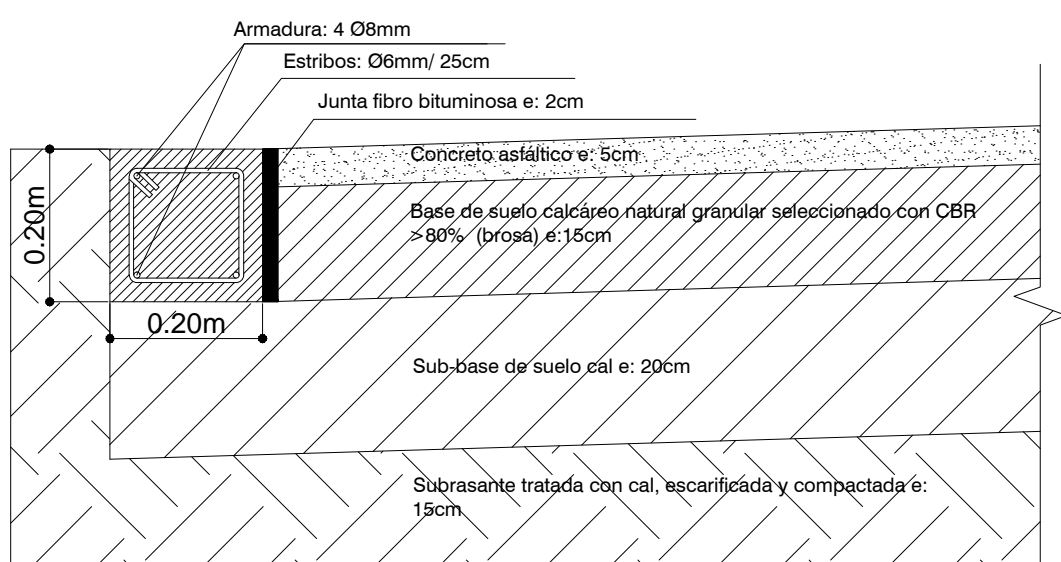
DETALLE DE CORDON PROTECTOR DE BORDE

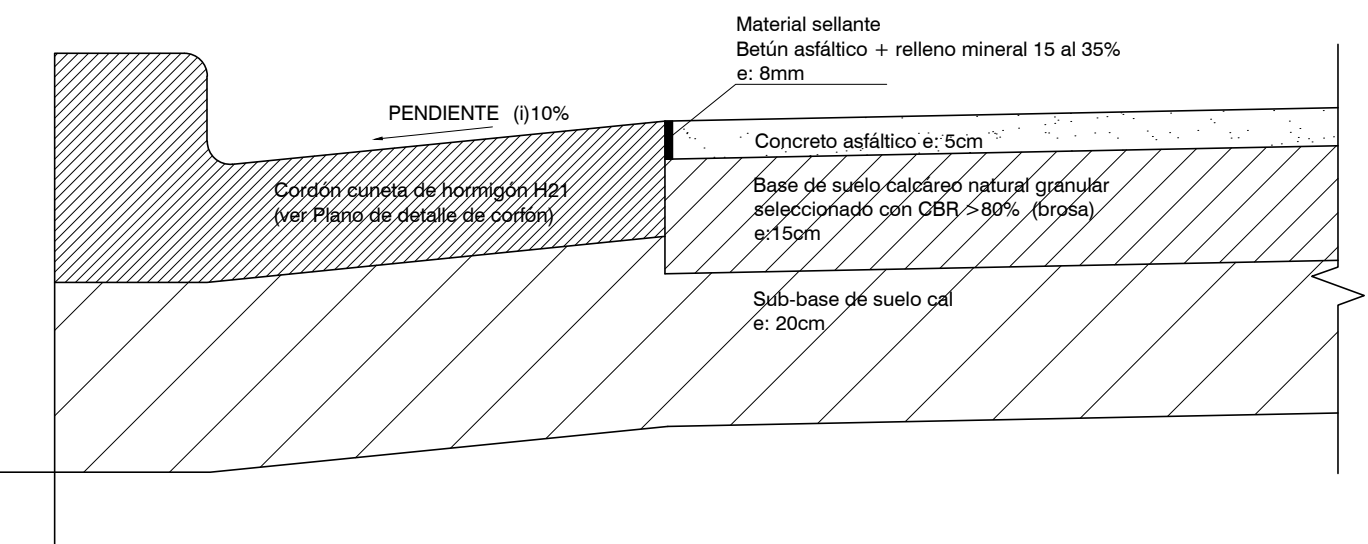
JUNTA DE SELLADO ENTRE HORMIGÓN Y ASFALTO
