EDIFICIO DE CORREO SANTA FE

RECUPERACIÓN Y PUESTA EN VALOR

ARQUITECTURA / SECCION 1-1

ARQUITECTURA / SECCION 2-2

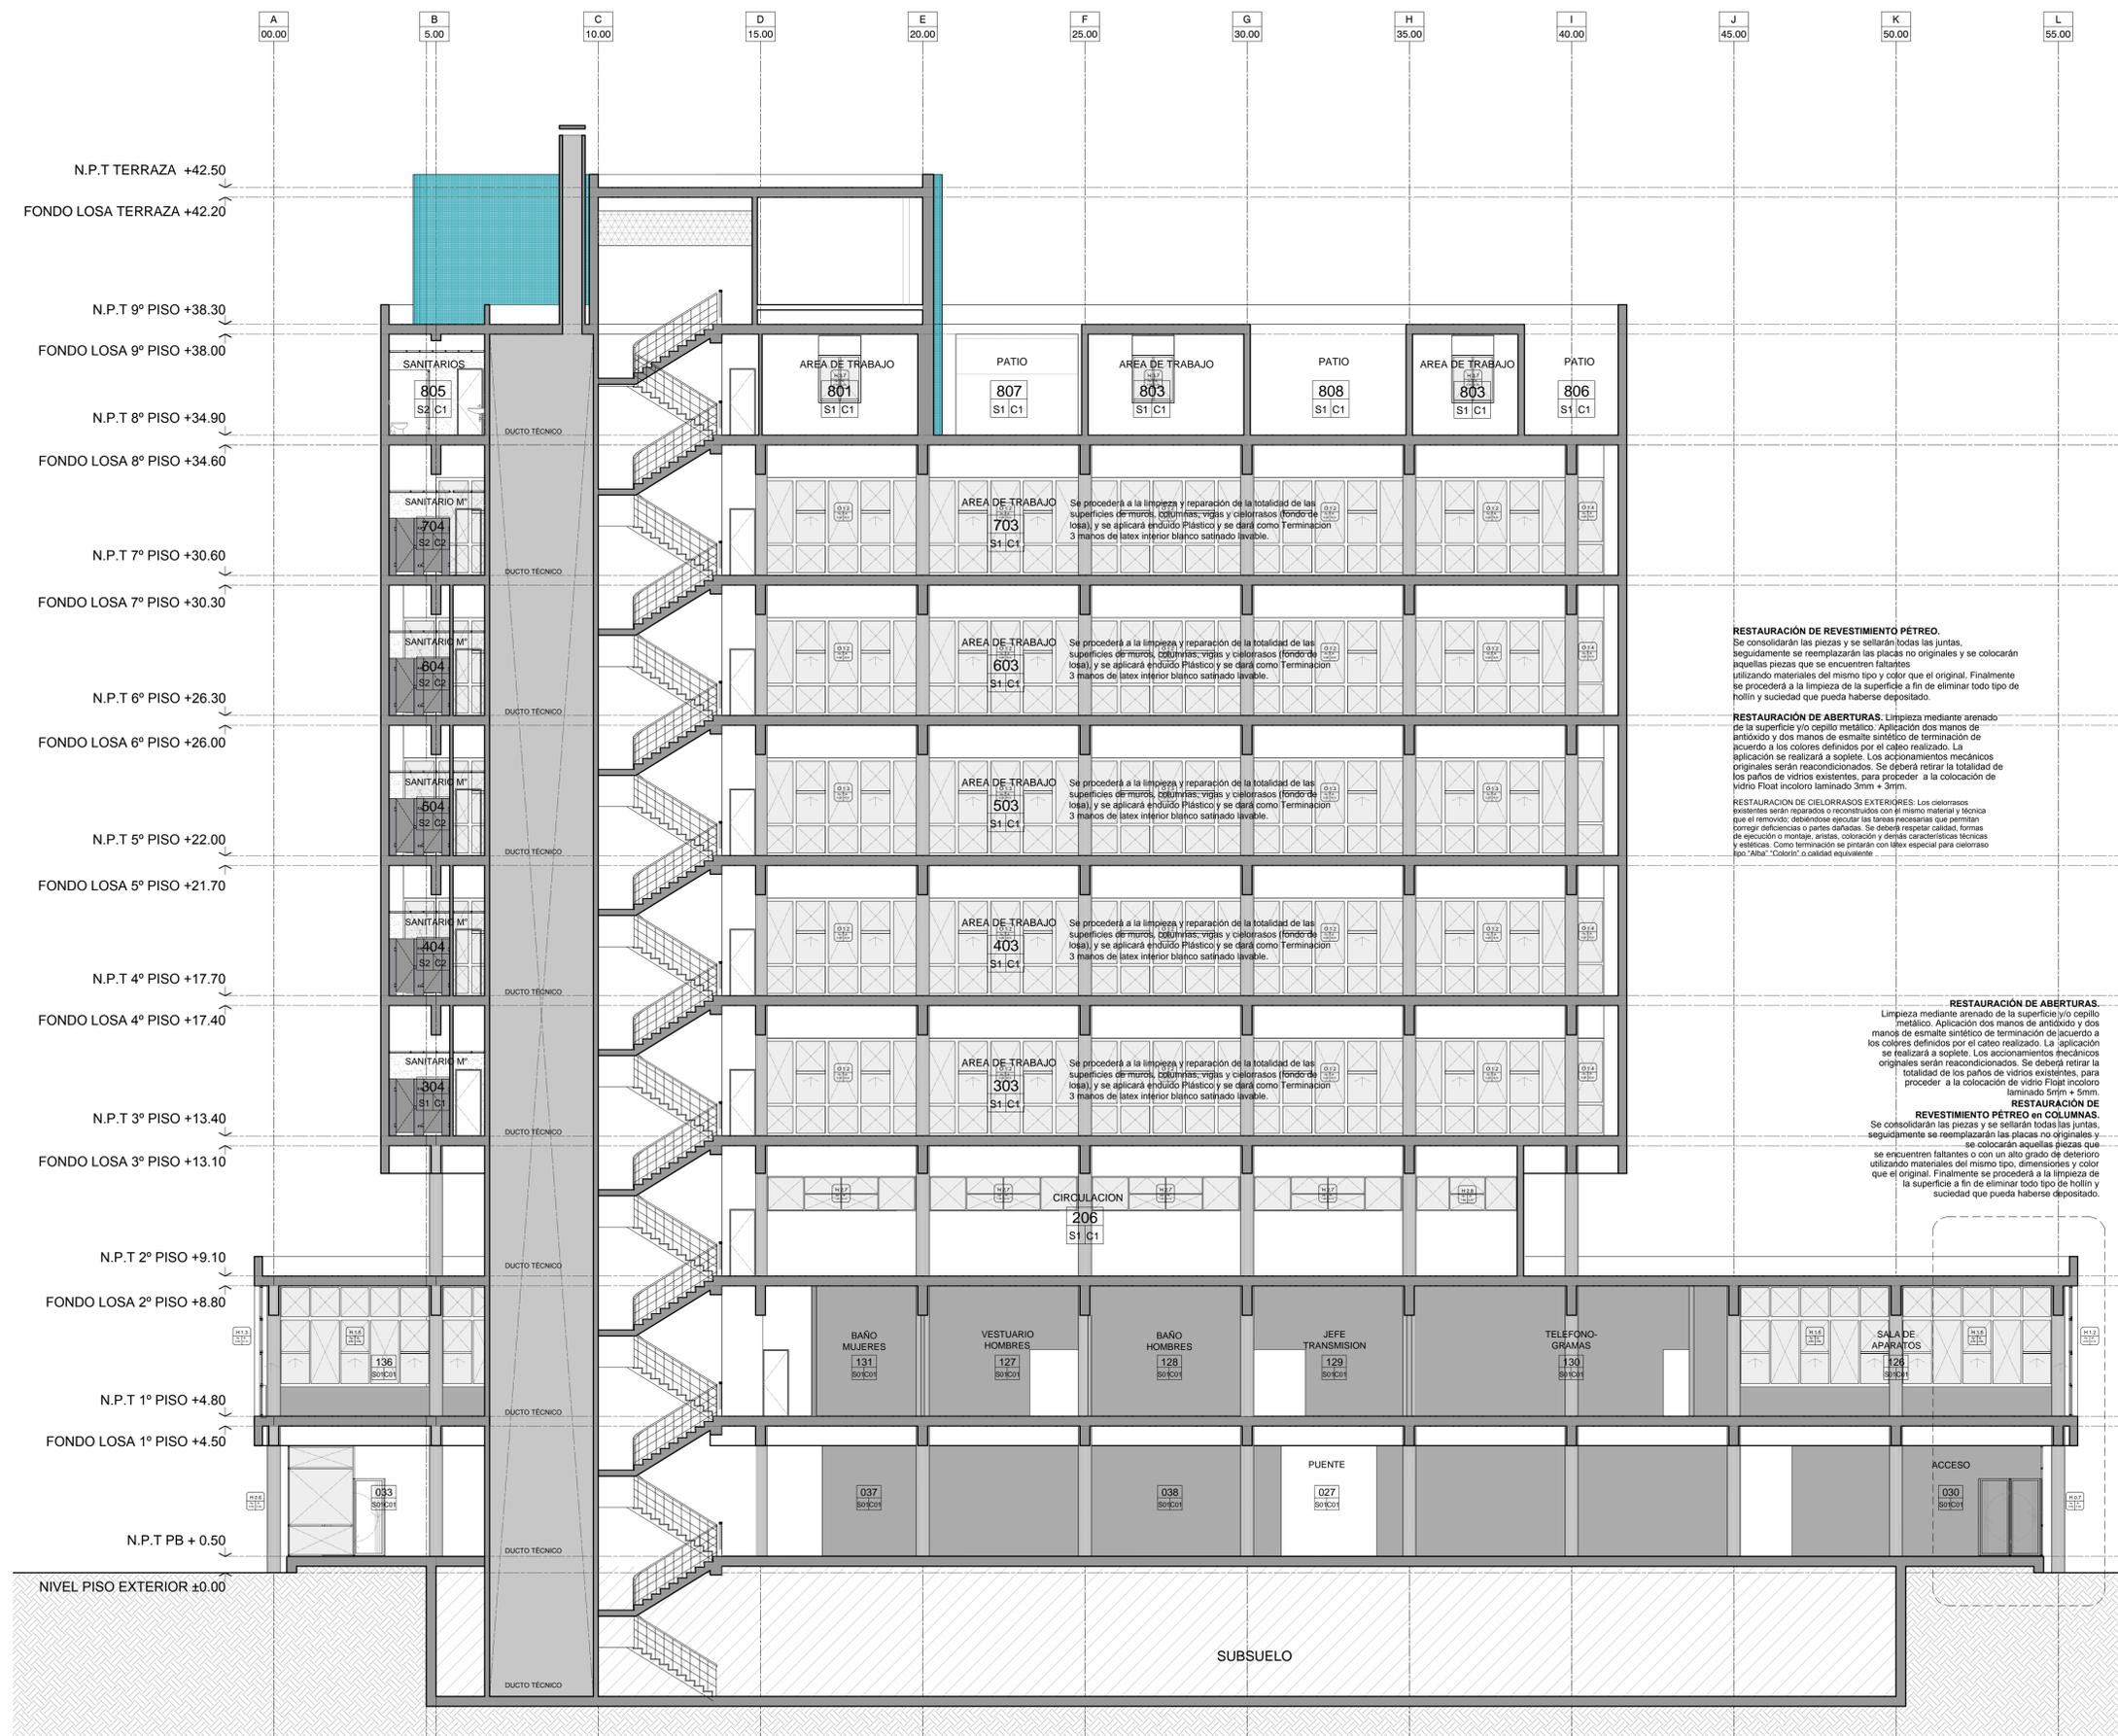
**RESTAURACIÓN DE REVESTIMIENTO PÉTREO.**  
Se consolidarán las piezas y se sellarán todas las juntas, seguidamente se reemplazarán las placas no originales y se colocarán aquellas piezas que se encuentren faltantes utilizando materiales del mismo tipo y color que el original. Finalmente se procederá a la limpieza de la superficie a fin de eliminar todo tipo de hollín y suciedad que pueda haberse depositado.

**RESTAURACIÓN DE ABERTURAS.** Limpieza mediante arenado de la superficie y/o cepillo metálico. Aplicación dos manos de antioxido y dos manos de esmalte sintético de terminación de acuerdo a los colores definidos por el colorado realizado. La aplicación se realizará a soplete. Los accionamientos mecánicos originales serán reacondicionados. Se deberá retirar la totalidad de los paños de vidrios existentes, para proceder a la colocación de vidrio Float incoloro laminado 3mm + 3mm.

**RESTAURACIÓN DE CIELORASOS EXTERIORES.** Los cielorasos existentes serán reparados o reemplazados con el mismo material y técnica que el removido, debiéndose ejecutar las tareas necesarias que permitan corregir deficiencias o partes dañadas. Se deberá respetar calidad, formas de ejecución o montaje, aristas, coloración y demás características técnicas y estéticas. Como terminación se pintarán con látex especial para cieloraso tipo "Alta Calidad" o calidad equivalente.

**RESTAURACIÓN DE ABERTURAS.**  
Limpieza mediante arenado de la superficie y/o cepillo metálico. Aplicación dos manos de antioxido y dos manos de esmalte sintético de terminación de acuerdo a los colores definidos por el colorado realizado. La aplicación se realizará a soplete. Los accionamientos mecánicos originales serán reacondicionados. Se deberá retirar la totalidad de los paños de vidrios existentes, para proceder a la colocación de vidrio Float incoloro laminado 3mm + 3mm.

**RESTAURACIÓN DE REVESTIMIENTO PÉTREO en COLUMNAS.**  
Se consolidarán las piezas y se sellarán todas las juntas, seguidamente se reemplazarán las placas no originales y se colocarán aquellas piezas que se encuentren faltantes o con un alto grado de deterioro utilizando materiales del mismo tipo, dimensiones y color que el original. Finalmente se procederá a la limpieza de la superficie a fin de eliminar todo tipo de hollín y suciedad que pueda haberse depositado.

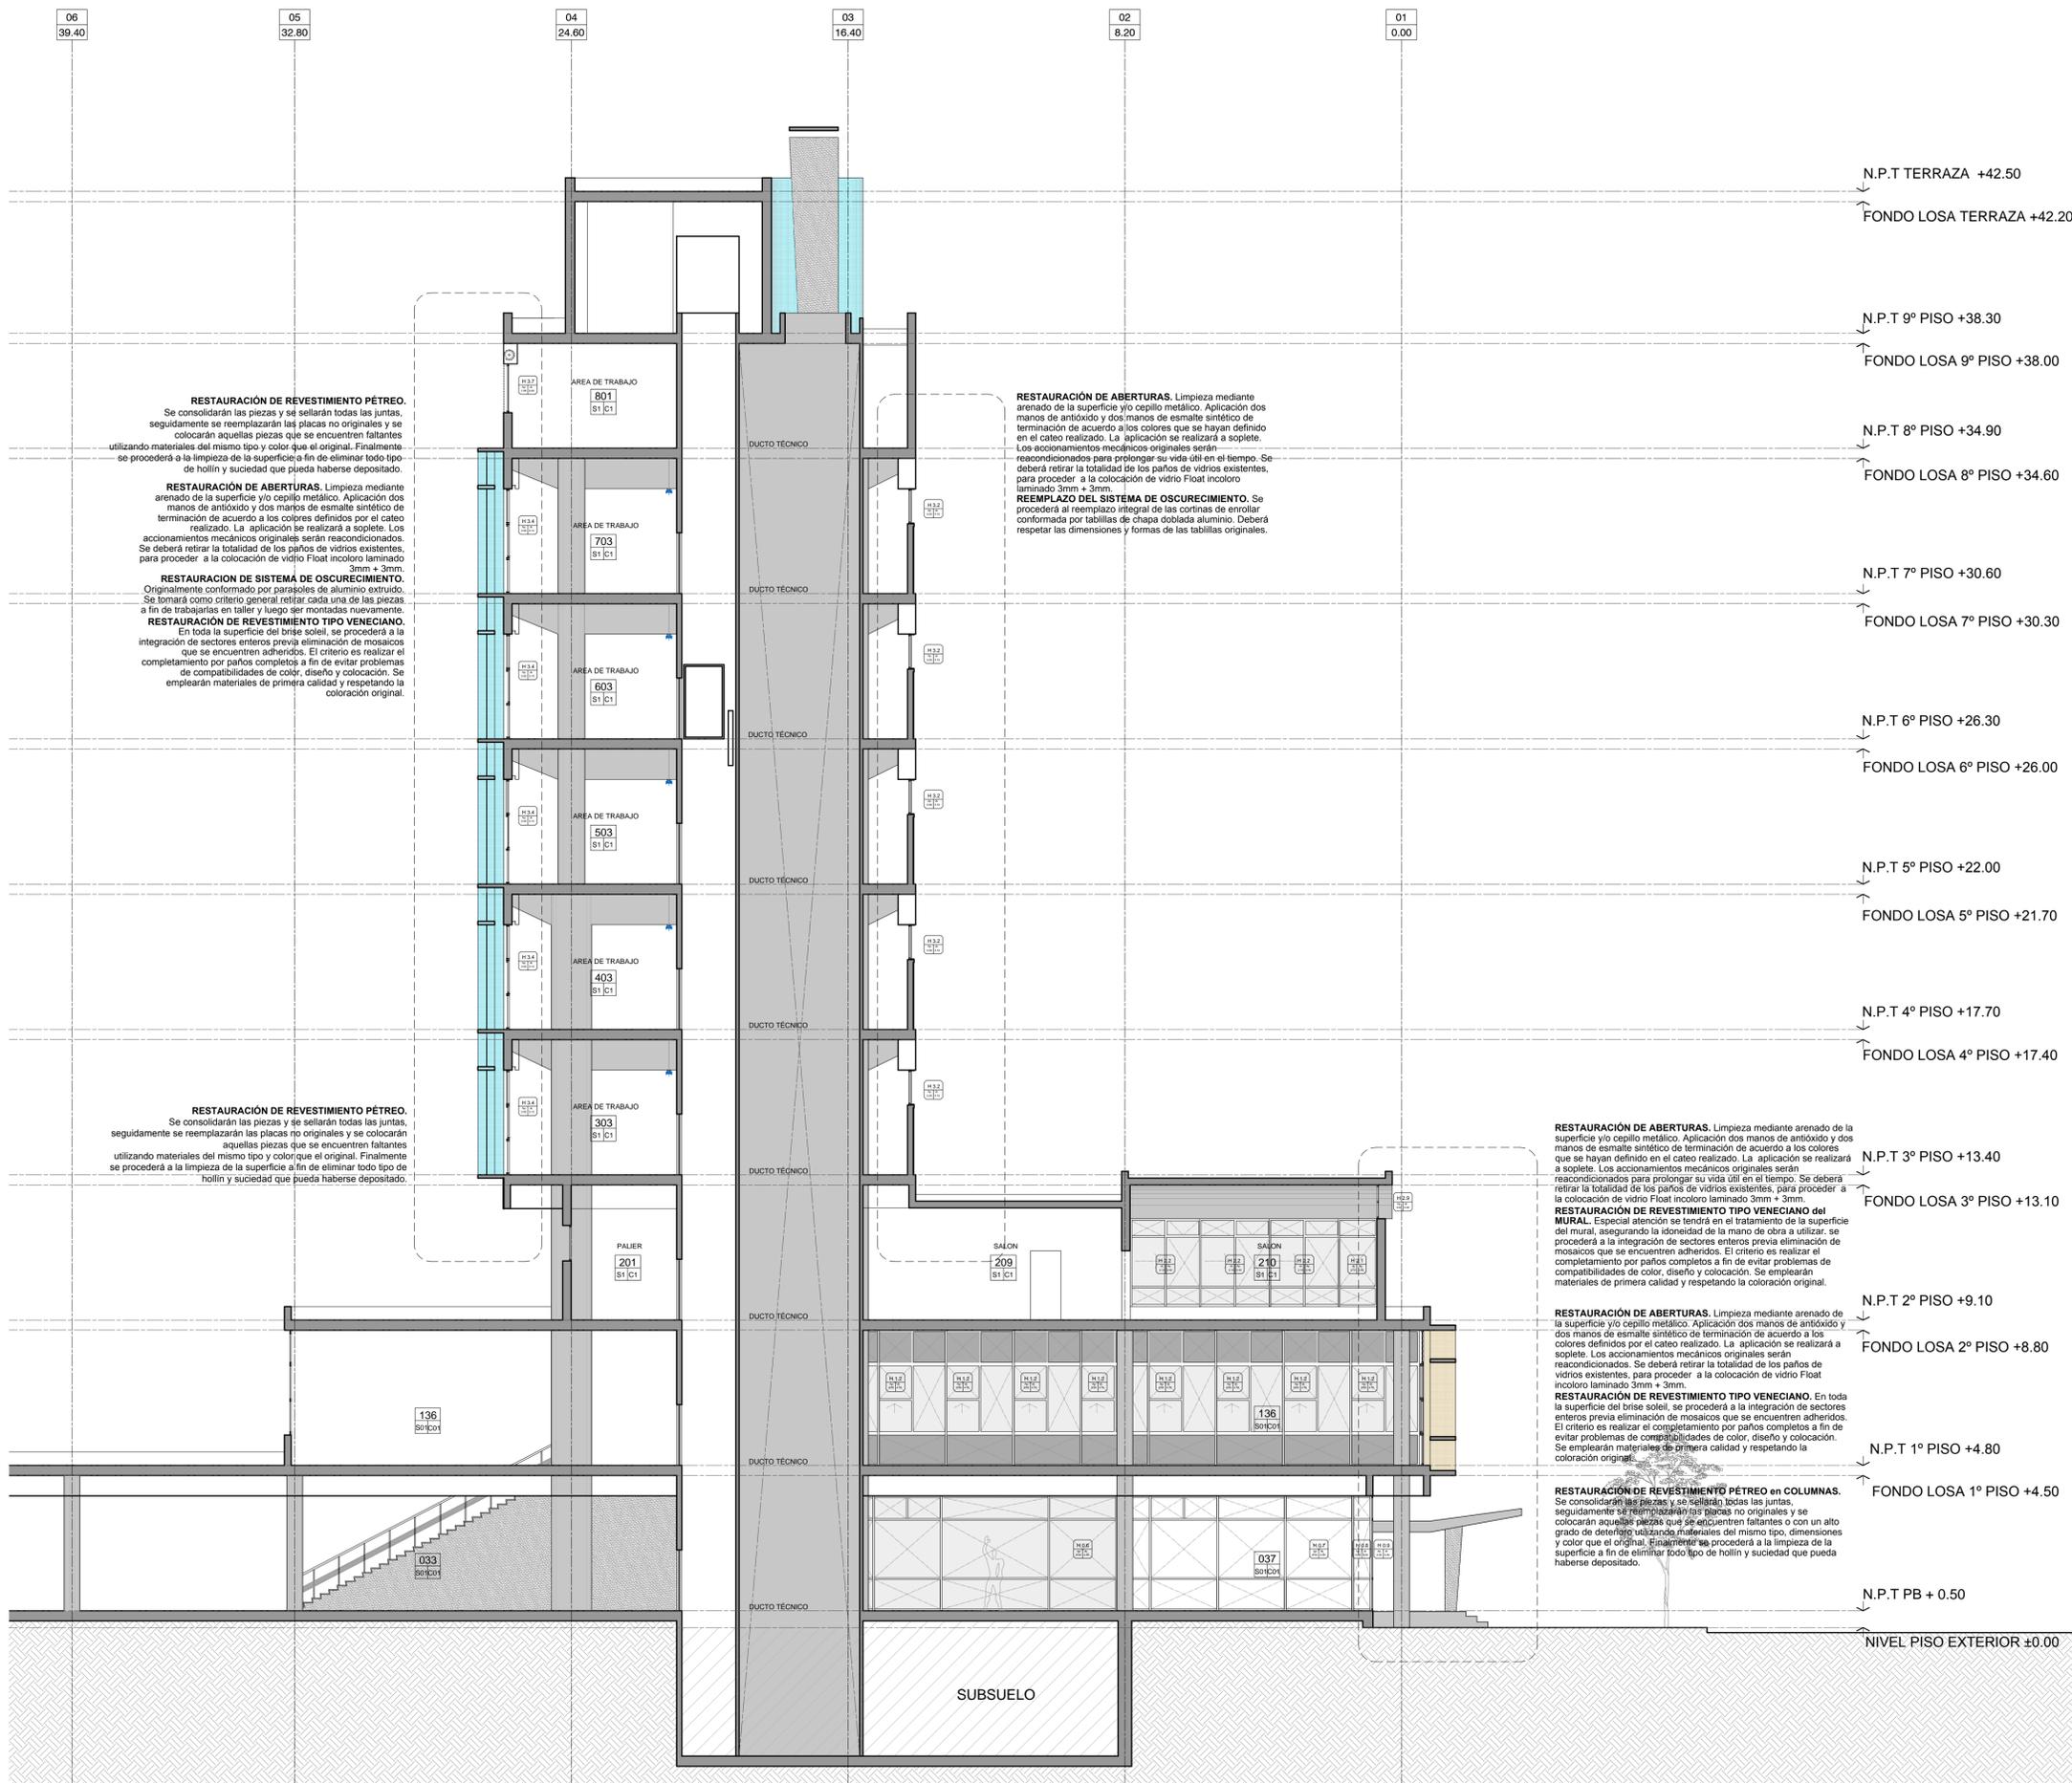
ARQUITECTURA / SECCION 3-3

**RESTAURACIÓN DE REVESTIMIENTO PÉTREO.**  
Se consolidarán las piezas y se sellarán todas las juntas, seguidamente se reemplazarán las placas no originales y se colocarán aquellas piezas que se encuentren faltantes utilizando materiales del mismo tipo y color que el original. Finalmente se procederá a la limpieza de la superficie a fin de eliminar todo tipo de hollín y suciedad que pueda haberse depositado.

**RESTAURACIÓN DE ABERTURAS.** Limpieza mediante arenado de la superficie y/o cepillo metálico. Aplicación dos manos de antióxido y dos manos de esmalte sintético de terminación de acuerdo a los colores definidos por el cateo realizado. La aplicación se realizará a soplete. Los accionamientos mecánicos originales serán reacondicionados para prolongar su vida útil en el tiempo. Se deberá retirar la totalidad de los paños de vidrios existentes, para proceder a la colocación de vidrio Float incoloro laminado 3mm + 3mm.

**RESTAURACIÓN DE SISTEMA DE OSCURECIMIENTO.** Originalmente conformado por paneles de aluminio extruido. Se tomará como criterio general retirar cada una de las piezas a fin de trabajarlas en taller y luego ser montadas nuevamente.

**RESTAURACIÓN DE REVESTIMIENTO TIPO VENEZIANO.** En toda la superficie del brise soleil, se procederá a la integración de sectores enteros previa eliminación de mosaicos que se encuentren adheridos. El criterio es realizar el completamiento por paños completos a fin de evitar problemas de compatibilidades de color, diseño y colocación. Se emplearán materiales de primera calidad y respetando la coloración original.

**RESTAURACIÓN DE ABERTURAS.** Limpieza mediante arenado de la superficie y/o cepillo metálico. Aplicación dos manos de antióxido y dos manos de esmalte sintético de terminación de acuerdo a los colores que se hayan definido en el cateo realizado. La aplicación se realizará a soplete. Los accionamientos mecánicos originales serán reacondicionados para prolongar su vida útil en el tiempo. Se deberá retirar la totalidad de los paños de vidrios existentes, para proceder a la colocación de vidrio Float incoloro laminado 3mm + 3mm.

**REEMPLAZO DEL SISTEMA DE OSCURECIMIENTO.** Se procederá al reemplazo integral de las cortinas de enrollar conformada por tabillas de chapa doblada aluminio. Deberá respetar las dimensiones y formas de las tabillas originales.

**RESTAURACIÓN DE REVESTIMIENTO TIPO VENEZIANO del MURAL.** Especial atención se tendrá en el tratamiento de la superficie del mural, asegurando la idoneidad de la mano de obra a utilizar, se procederá a la integración de sectores enteros previa eliminación de mosaicos que se encuentren adheridos. El criterio es realizar el completamiento por paños completos a fin de evitar problemas de compatibilidades de color, diseño y colocación. Se emplearán materiales de primera calidad y respetando la coloración original.

**RESTAURACIÓN DE ABERTURAS.** Limpieza mediante arenado de la superficie y/o cepillo metálico. Aplicación dos manos de antióxido y dos manos de esmalte sintético de terminación de acuerdo a los colores definidos por el cateo realizado. La aplicación se realizará a soplete. Los accionamientos mecánicos originales serán reacondicionados. Se deberá retirar la totalidad de los paños de vidrios existentes, para proceder a la colocación de vidrio Float incoloro laminado 3mm + 3mm.

**RESTAURACIÓN DE REVESTIMIENTO PÉTREO en COLUMNAS.** Se consolidarán las piezas y se sellarán todas las juntas, seguidamente se reemplazarán las placas no originales y se colocarán aquellas piezas que se encuentren faltantes o con un alto grado de deterioro utilizando materiales del mismo tipo, dimensiones y color que el original. Finalmente se procederá a la limpieza de la superficie a fin de eliminar todo tipo de hollín y suciedad que pueda haberse depositado.

- N.P.T TERRAZA +42.50
- FONDO LOSA TERRAZA +42.20
- N.P.T 9º PISO +38.30
- FONDO LOSA 9º PISO +38.00
- N.P.T 8º PISO +34.90
- FONDO LOSA 8º PISO +34.60
- N.P.T 7º PISO +30.60
- FONDO LOSA 7º PISO +30.30
- N.P.T 6º PISO +26.30
- FONDO LOSA 6º PISO +26.00
- N.P.T 5º PISO +22.00
- FONDO LOSA 5º PISO +21.70
- N.P.T 4º PISO +17.70
- FONDO LOSA 4º PISO +17.40
- N.P.T 3º PISO +13.40
- FONDO LOSA 3º PISO +13.10
- N.P.T 2º PISO +9.10
- FONDO LOSA 2º PISO +8.80
- N.P.T 1º PISO +4.80
- FONDO LOSA 1º PISO +4.50
- N.P.T PB + 0.50
- NIVEL PISO EXTERIOR ±0.00
