PASEO RIO XIBI XIBI

ESTUDIO HIDROLÓGICO Y VERIFICACIÓN HIDRÁULICA

PLANO: USO DE SUELO

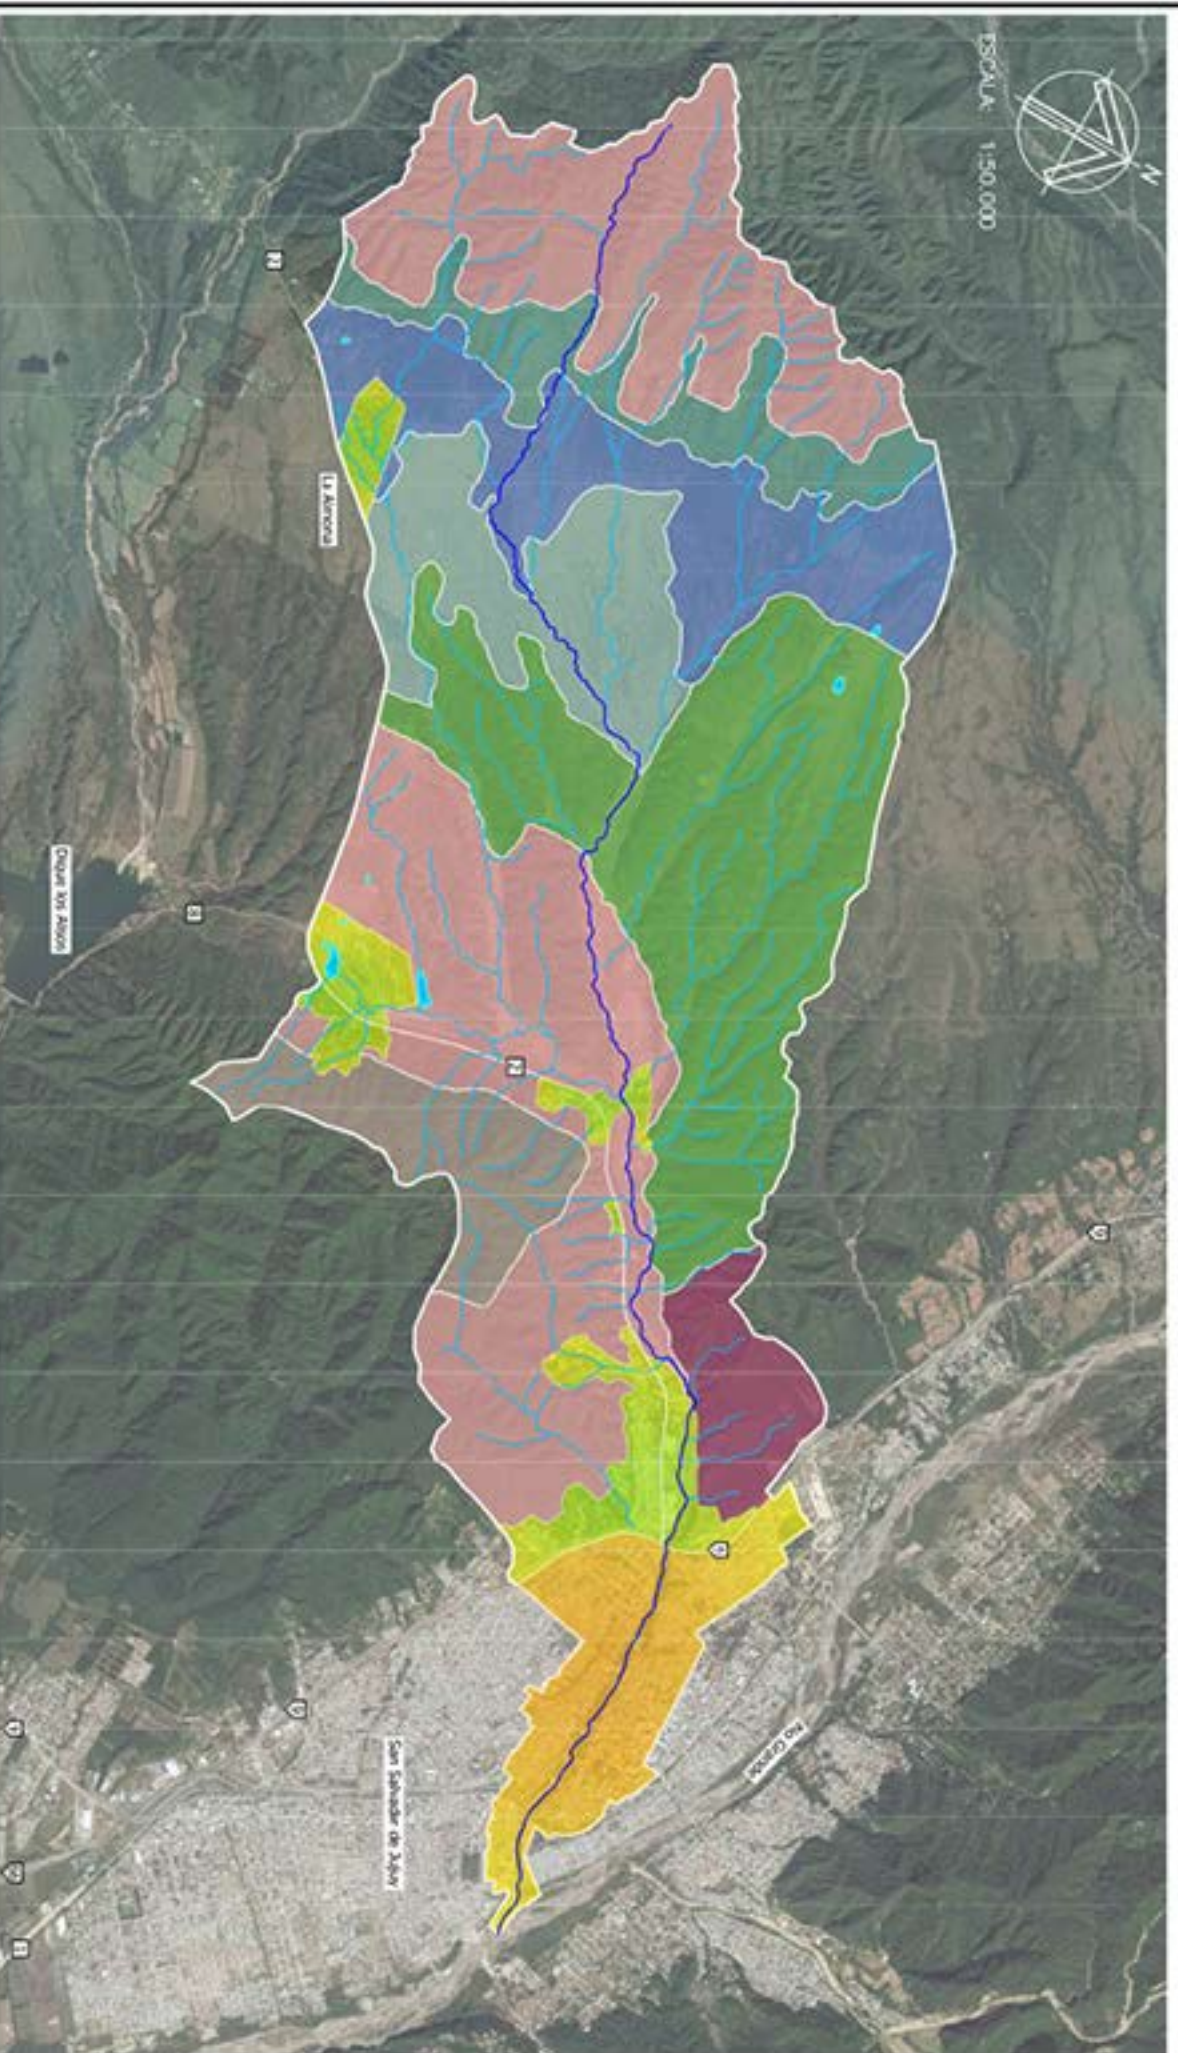
PLANO 1º
C.5

- Boque degradado de tipo herco oeb
- Área de transición
- Pastizal arbustal con ganadería
- Arbustal pastizal con ganadería
- Boque de Chai chai con rano con ganadería
- Boque de nogal oebn aliso pastizal arbustal
- Boque con rano de herco, tipo, oebn, pastizal, arbustal
- Zona urbanizada densidad baja
- Zona urbanizada densidad media y alta

- Ríos y Arroyos
- Ruta Nacional
- Ruta Provincial
- Límite de Cuencia
