Obra
CONSERVACION, CONSOLIDACION ESTRUCTURAL, RESTAURACION Y PUESTA EN VALOR DEL SEMINARIO DIOCESANO NUESTRA SEÑORA DEL VALLE Y SAN JUAN BAUTISTA DE CATAMARCA - 2º ETAPA.

Nombre plano
INTERVENCIONES EN ZONA A3 BAÑOS Y ESCALERA FOTOS

Nombre plano
INTERVENCIONES EN ZONA A4 SALÓN DE ACTOS INSTALACION SANITARIA Y FOTOS

INTERVENCIONES EN ZONA A5 CRIPTA Y ACCESO VISTAS

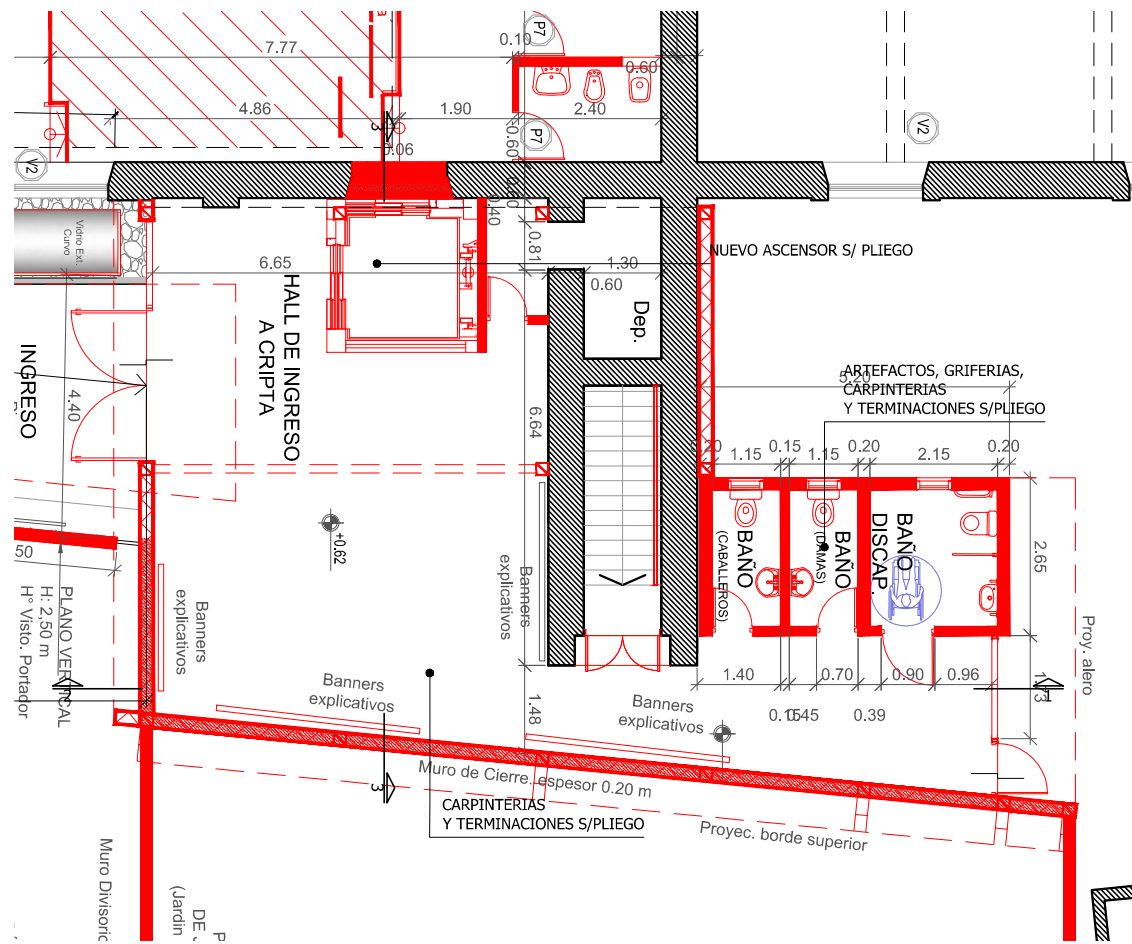
PLANTA HALL

INTERVENCIONES OBRA NUEVA EN ZONA A5 PLANTA BAJA
