CONSERVACION, CONSOLIDACION ESTRUCTURAL, RESTAURACION Y PUESTA EN VALOR DEL SEMINARIO DIOCESANO NUESTRA SEÑORA DEL VALLE Y SAN JUAN BAUTISTA DE CATAMARCA - 2º ETAPA .

INTERVENCIONES EN ZONA A5 CRIPTA Y ACCESO VISTA GENERAL

Nombre plano
**INTERVENCIONES
 EN ZONA A5
 CRIPTA Y ACCESO
 ESTRUCTURA 02**

Nombre plano
INTERVENCIONES EN ZONA A7-1 PATIO ESTE 1 PLANTA BAJA Y RENDERS

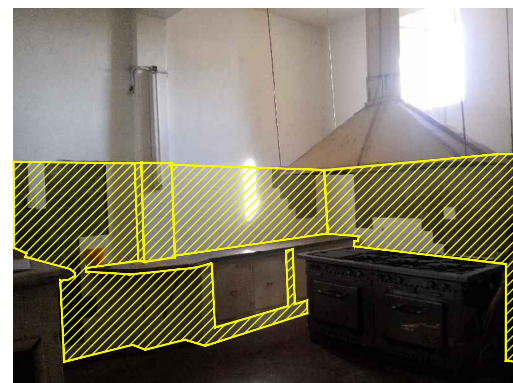
Demolición de revestimiento existente

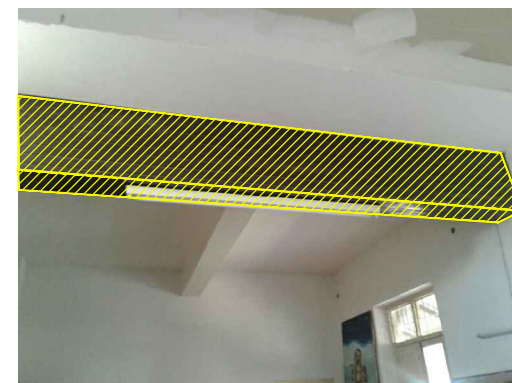
Demolición de revestimiento de viga

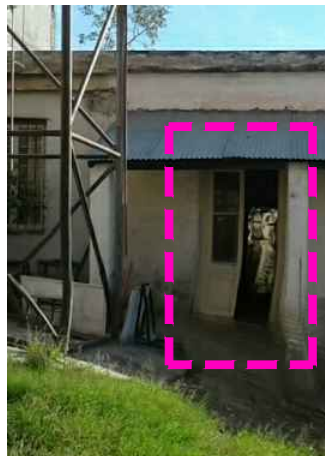
Restauración y colocación de puerta de doble hoja

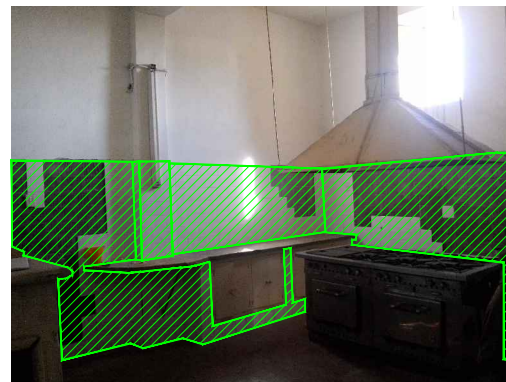
Colocación de nuevo revestimiento

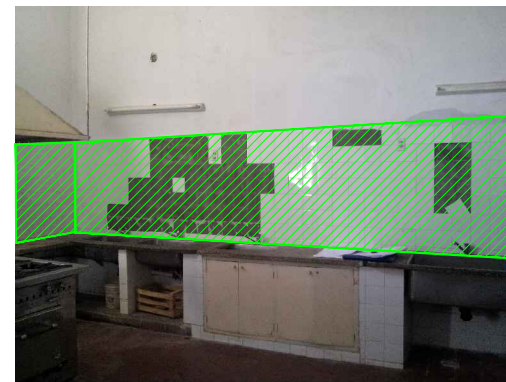
**INTERVENCIONES EN COCINA
PLANTA BAJA**

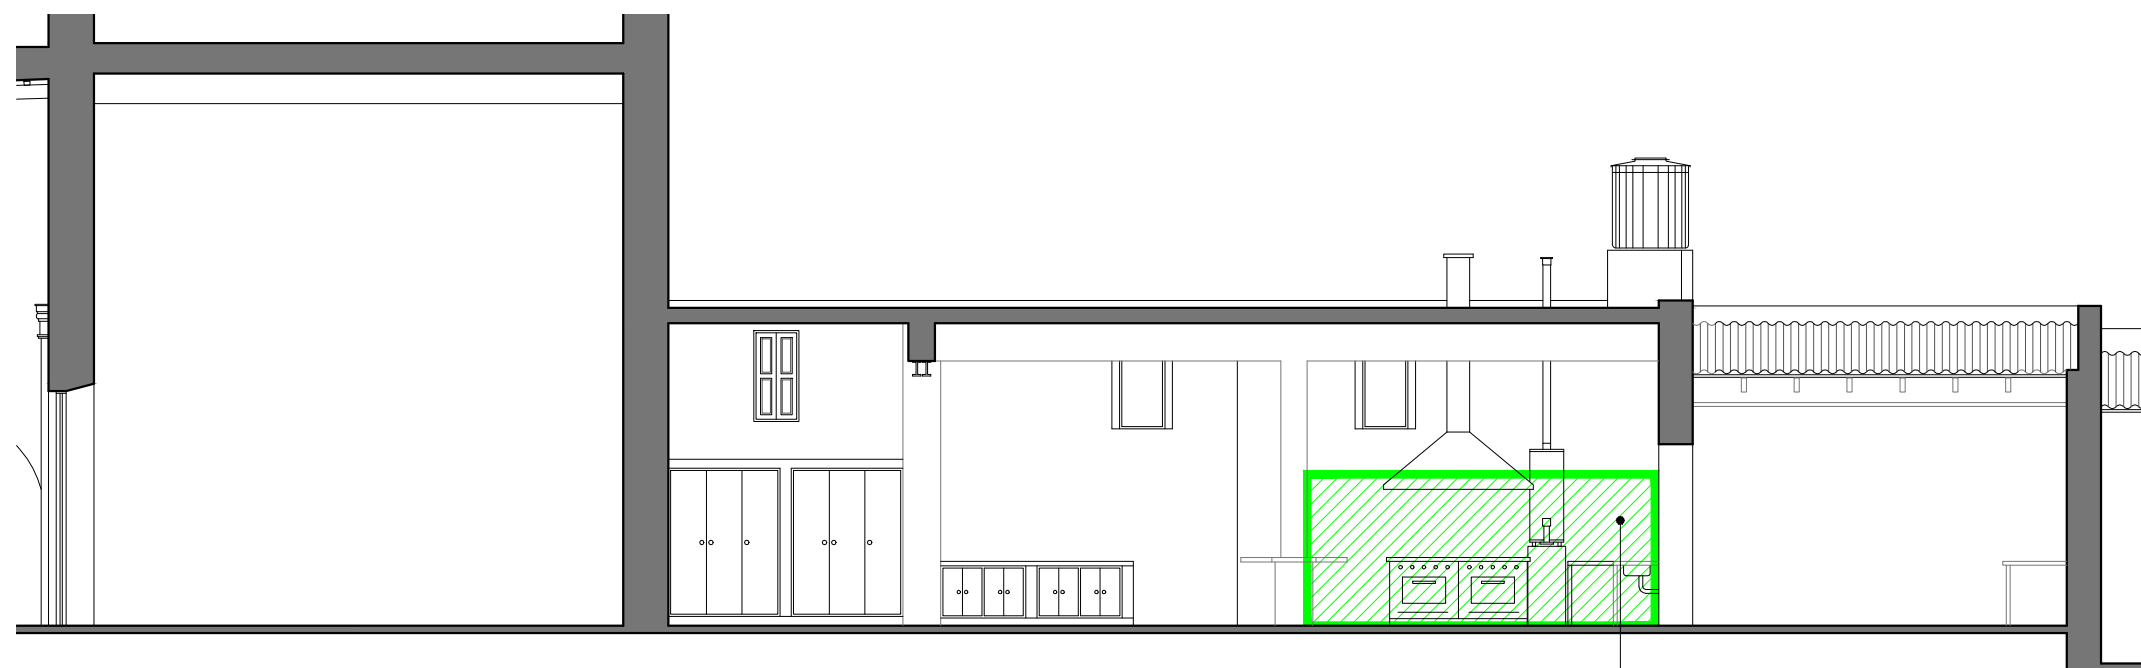
**INTERVENCIONES EN COCINA
CORTE 1-1**

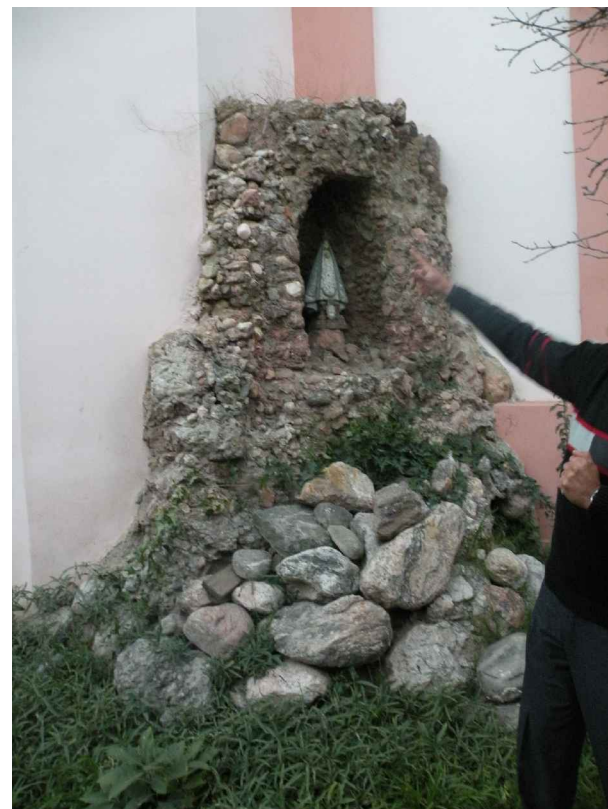
GRUTA VIRGEN A DEMOLER

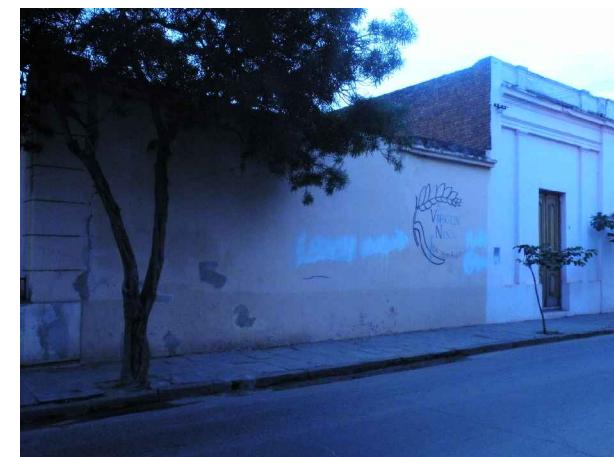
MURO A DEMOLER PARA INGRESO A CASA PARROQUIAL

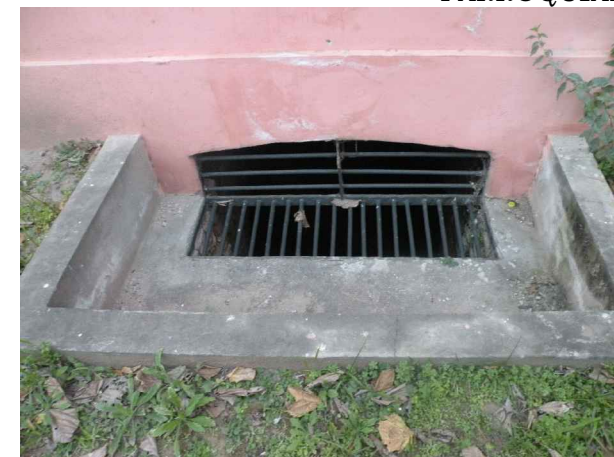
VENTILACION CRIPTA
