7º NIVEL

<b>CONVENIO ESPECÍFICO</b>		<b>APROBACIÓN</b>	
<b>MUNICIPALIDAD DE LA CIUDAD DE SANTA FE</b> <small>SECRETARÍA DE PLANEAMIENTO URBANO</small>	<b>UNIVERSIDAD NACIONAL DEL LITORAL</b> <small>FACULTAD DE ARQUITECTURA, DISEÑO Y URBANISMO</small>	FECHA	
		AGOSTO - 09	
<b>OBRA:</b> Proyecto de restauración, puesta en valor y refuncionalización <b>EDIFICIO DE CORREOS SANTA FE</b>		ESCALA	
		1:100	
<b>PLANO:</b> Patologías en aberturas y mecanismos de oscurecimiento. Interiores. 7º Nivel. Oeste		PLANO Nº	
		PAT 06 97

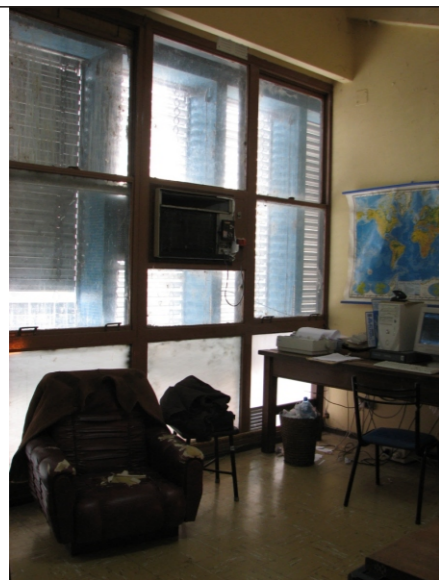
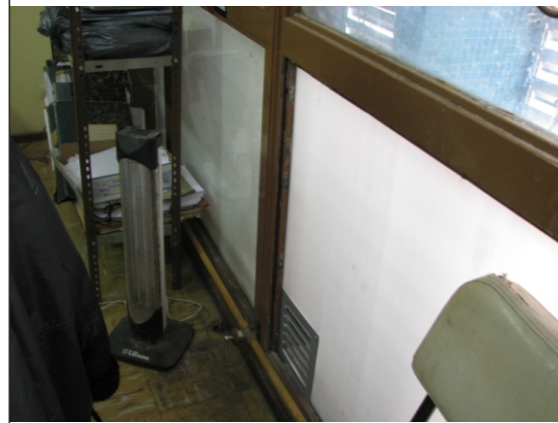
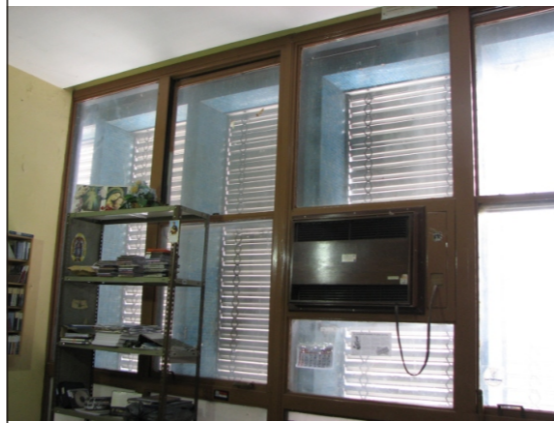
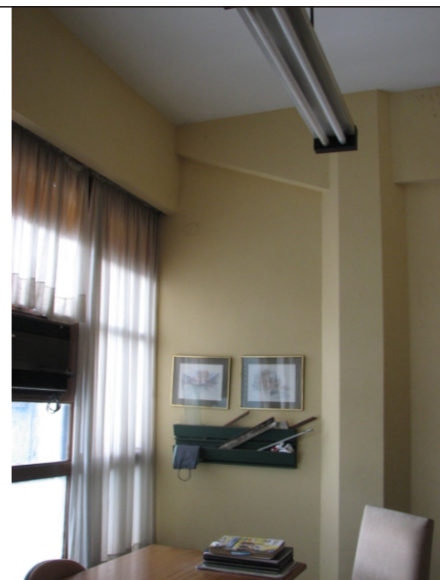
- DETERIORO ABERTURAS - VIDRIOS
- DETERIORO ABERTURAS - ACCIONAMIENTO
- X ROTURA MECANISMO PARASOL/PERSIANA
- DETERIORO MECANISMO PARASOL/PERSIANA
